# 土方施工事故

广州、上海、北京、深圳等地地铁及基坑施工事故介绍。

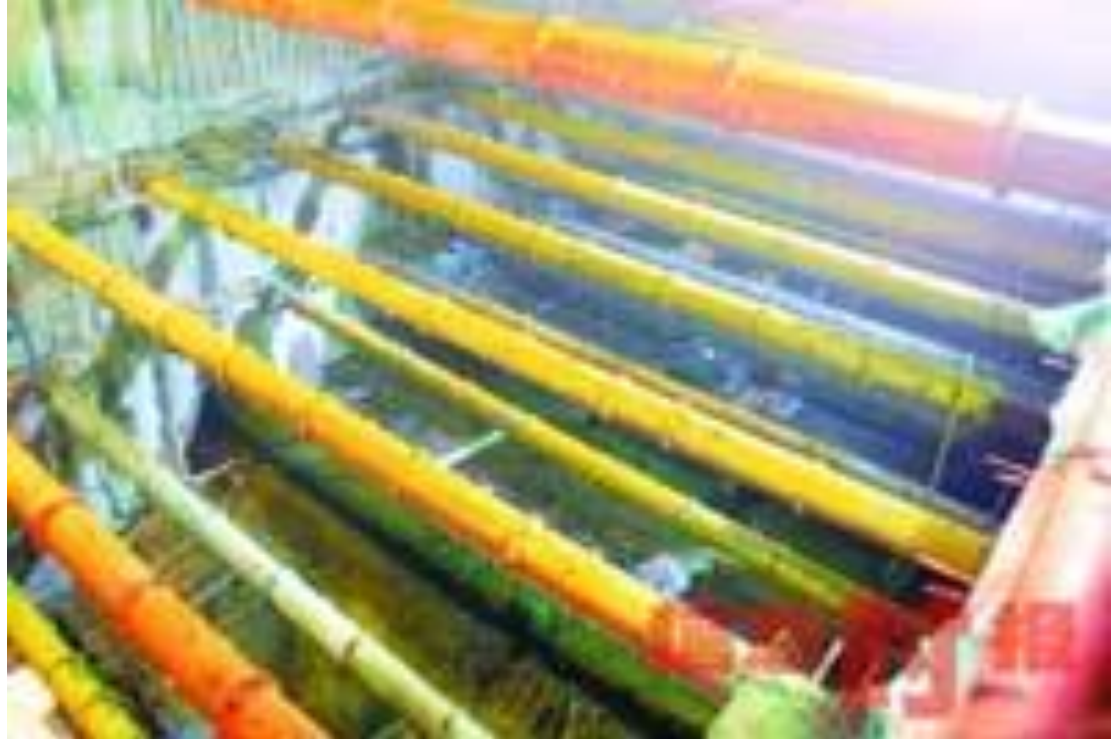
2004年3月17日晚上，广州地铁三号线的番禺大石站发生工人死亡事故。广州市地铁总公司的调查组调查表明，事故原因为土质膨胀松动引起的滑坡，将轨道下方积水井作业的一名湖南民工活埋，该民工经抢救80分钟无效死亡。

右图：广州地铁三号线大石工地事故现场

出事地点位于广州地铁三号线的番禺大石站，事发时间为17日晚上8点。由于当天下午番禺地区有非常大的降雨，令到大石站工地一个临时工程的竖井周围土地积聚了大量雨水，加上所处地段地质条件多为淤泥，该地点的土质突然产生了膨胀松动造成滑坡。

事故发生后，三号线大石站立即停止施工，地铁公司有关负责人也第一时间到场指挥调度工作。大石站的承建商预计，最快可以在3~5天后恢复施工，由于事故对工程的破坏不大，该站的建设已超前完成土建工程量70%。对地铁三号线整体工程的如期完工不会造成影响。

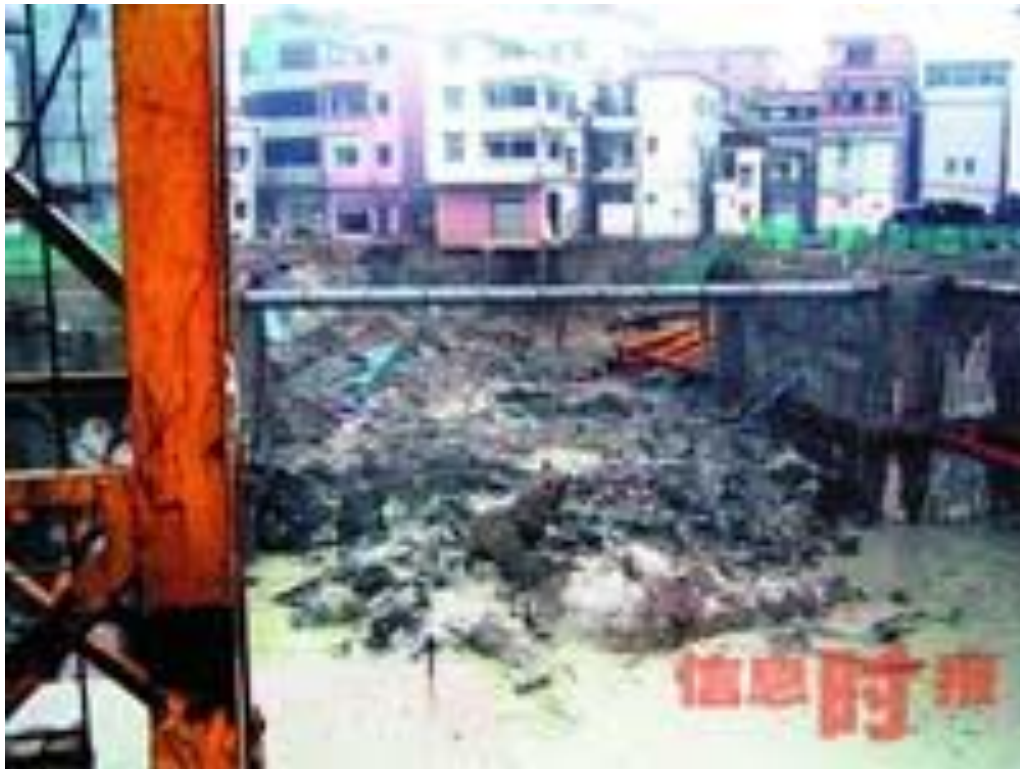
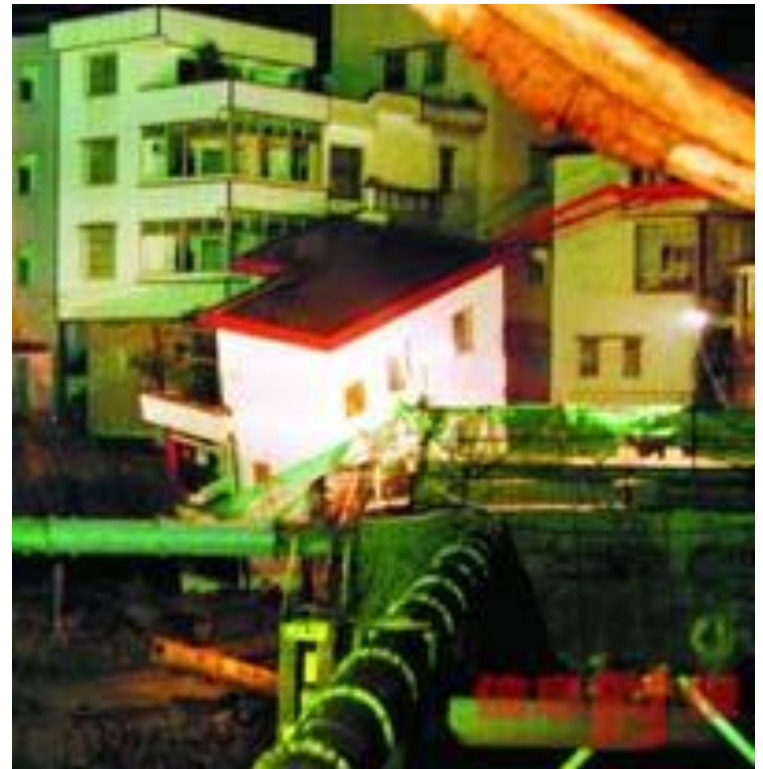
2004年4月1日上午8时左右，由广东省源天工程公司承建的地铁三号线沥滘站地下连续墙围护结构突然出现塌方，造成车站北端周边范围内一定的沉降，附近民房受到一定影响，事故中没有造成人员伤亡。事故现场巨大的主体工程向北延伸，最靠北的一段紧靠民房，塌方正好发生在此段施工工地，崩塌长度约40米，泥沙块堆积如山，支撑主体工程的黄色大钢管横七竖八地落在地上。

地铁沥滘站工程地处珠江支流流域，再加上连日来雨水不断，水流浸入水泥砖墙，致使其松懈塌方，随后又持续引发了其他地方的塌方。

事故发生后，地铁公司及施工单位立即启动了抢险预案，成立抢险工作组组织抢险。抢险组对事故现场进行了封闭，立即组织疏散塌方区域周围30米范围内的居民。对车站北端已塌方区域立即进行回填砂石、混凝土增加反压，控制塌方范围扩大。地铁公司调用了正在邻近其他地铁工地施工的施工队、抢险车辆及物资。到当天下午3点钟止，车站北端塌方区域已回填混凝土500余方，塌方的临空面基本覆盖。

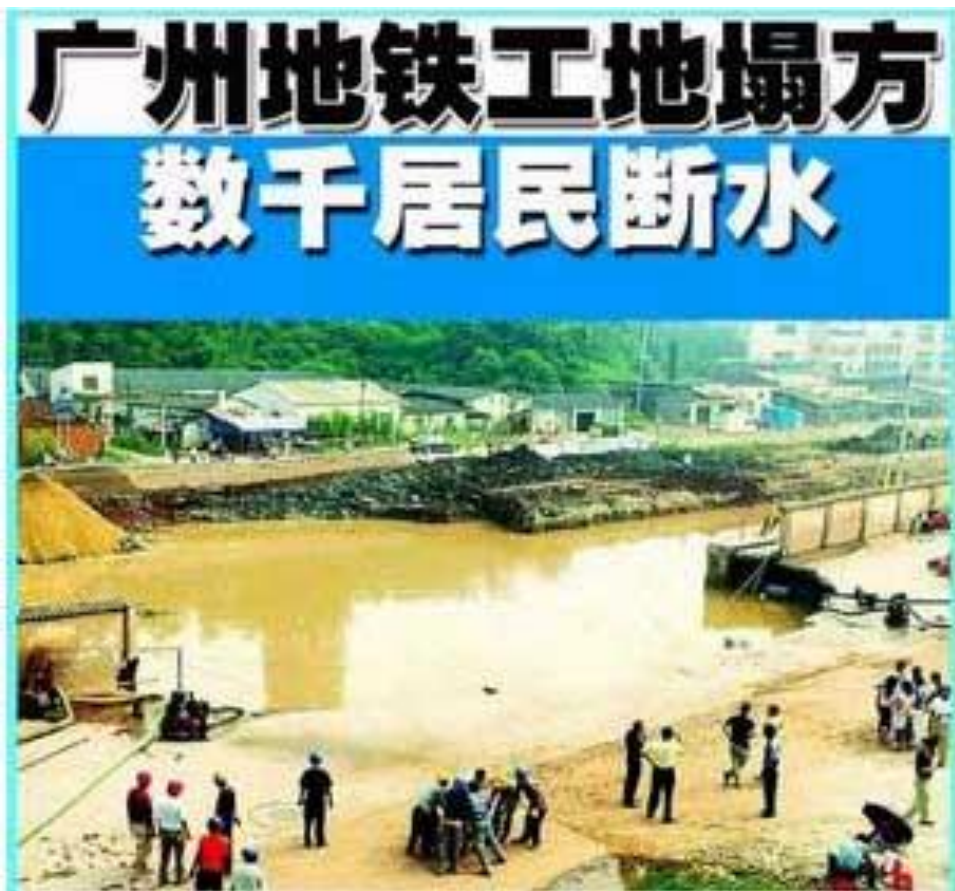
2004年9月25日0时20分，广州地铁二号线延长段琶洲塔至琶洲区间工地一辆运泥重型车把自来水管压断，引起大量涌水，造成工地的基坑挡土墙急剧变形，基坑北侧及南侧出现局部小范围塌方，并造成新港东路琶洲塔路段交通暂时中断，未发现人员伤亡。

此次事故发生的原因是由于工地北侧道路下方负2米处的一条直径0.8米的水管受外力作用爆裂，引起涌水，造成基坑钢支撑下滑，进而造成基坑南北两侧施工工作面塌方。自来水已填满整个基坑，事故导致新港东路路面局部出现塌方。

分四步确定抢险程序：首先集中力量抽除基坑积水，待塌方处露出水面后由消防部门确认基坑是否有人，确保安全后再组织下一步抢险；其次组织对北侧路面进行回填，尽快恢复北侧道路，保证抢险车辆的通畅，为自来水公司的抢修提供条件，并决定在水管完全恢复供水前，用车送水到受影响的区域，保证居民的生活尽量不受影响；第三，恢复南边道路；最后修复整个基坑。在抢险过程中随时做好监测，防止二次塌方及意外事件的发生。

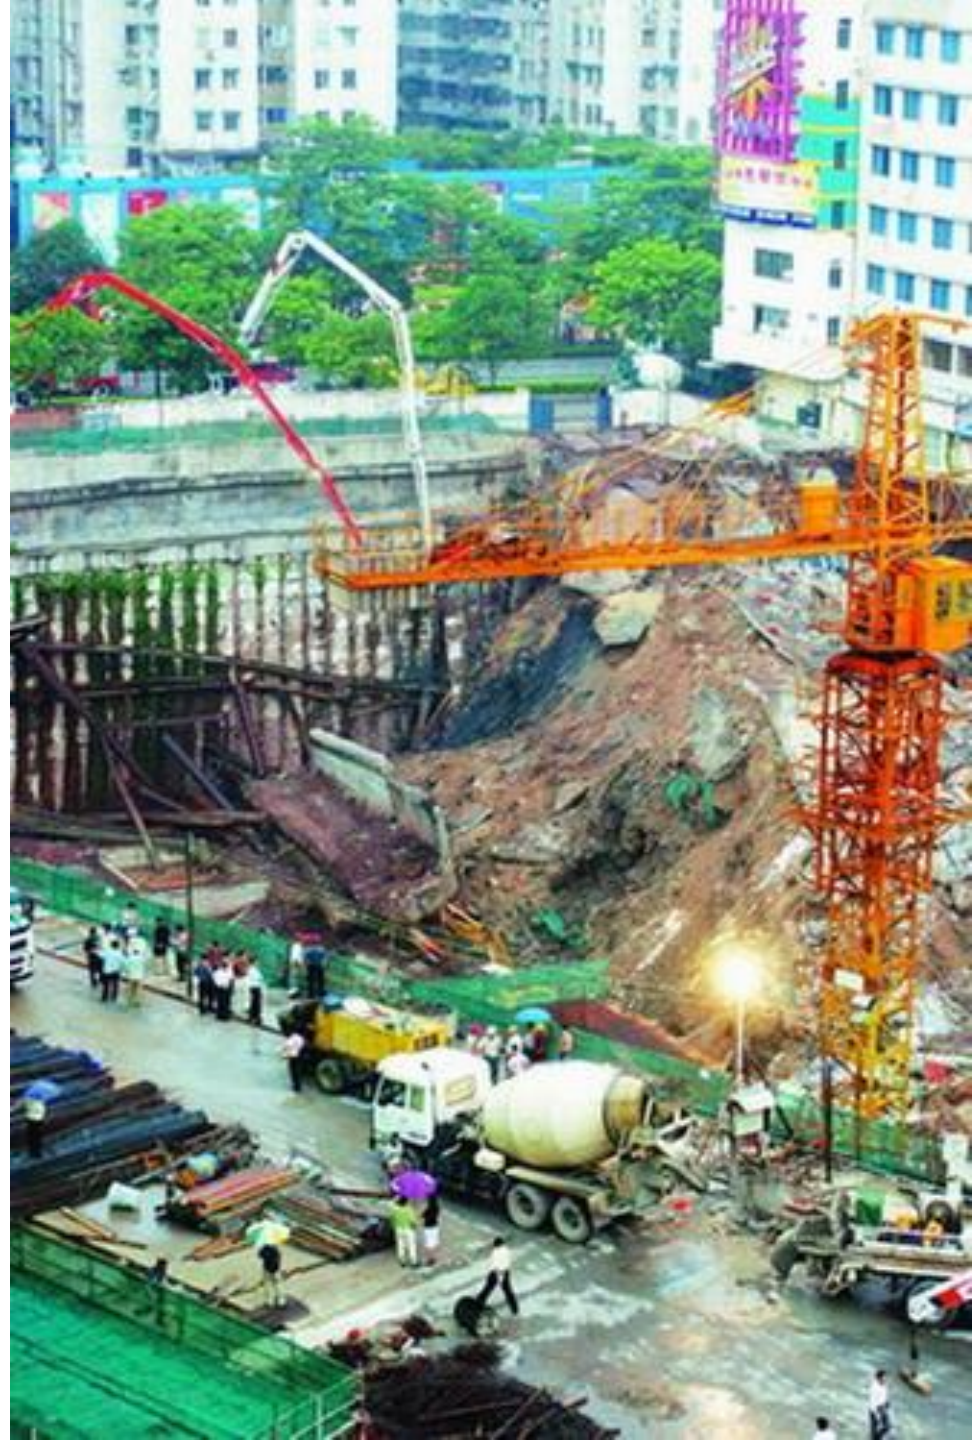
事故工地基坑南端约100米长的挡土墙突然坍塌，拉动工地与居民楼之间宽约6米的水泥路整体下陷，并造成位于工地边的砖木平房倒塌，压倒5人。同时，塌方事故引起邻近一幢9层楼宾馆和一幢8层居民楼出现倾斜，部分墙面开裂。

左图：塌方现场

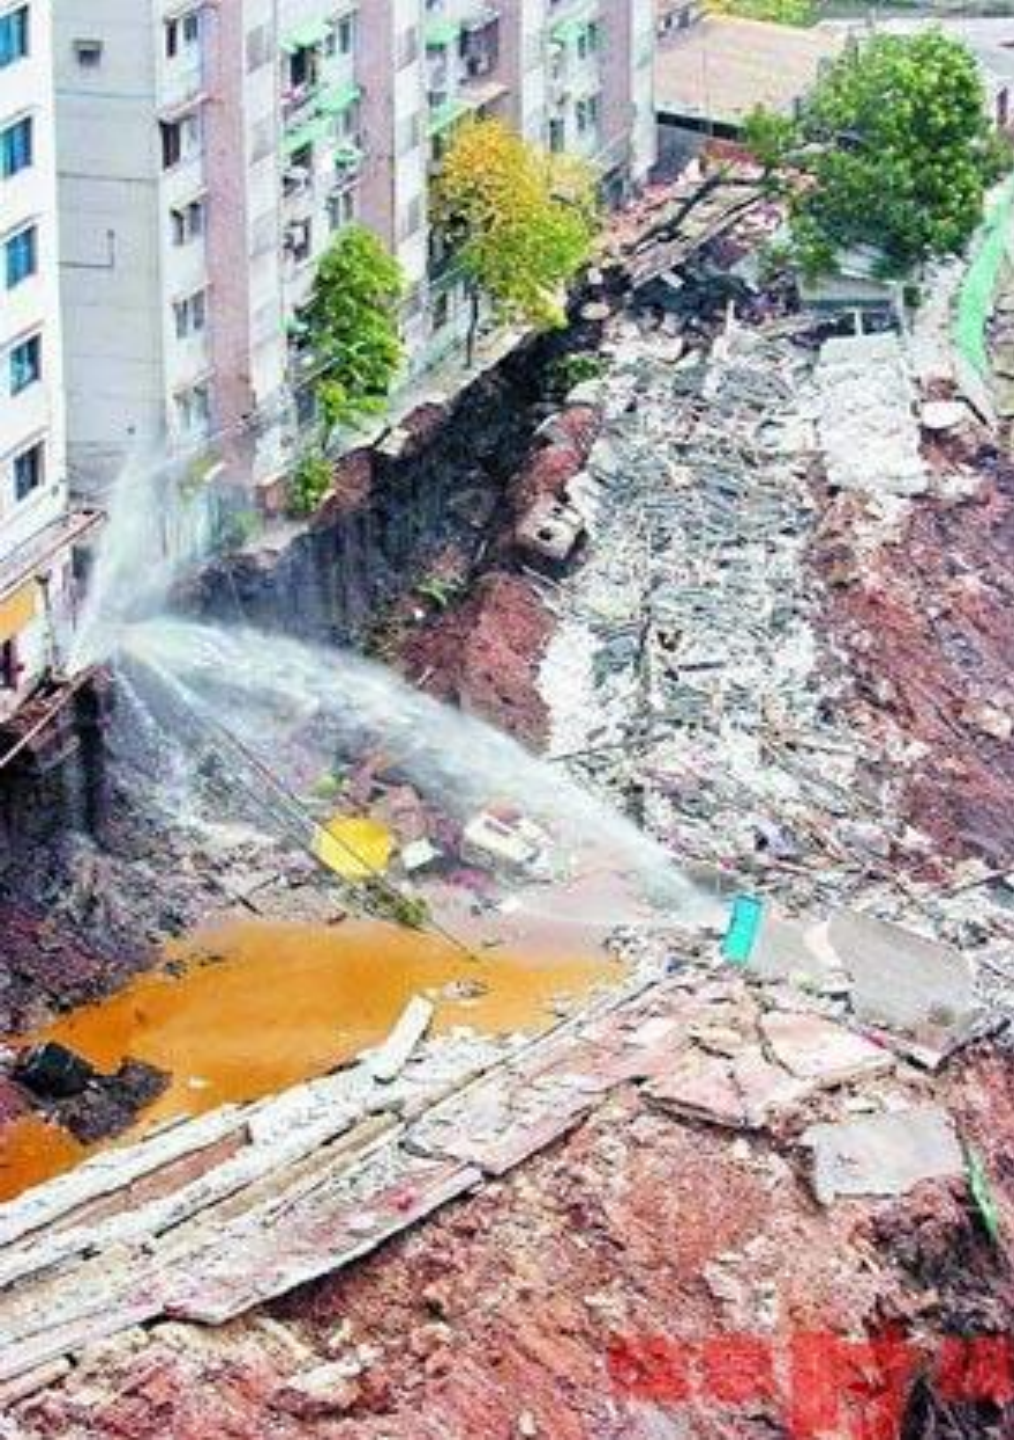
塌方导致水管爆裂，不断地喷水冲刷着脆弱的地基

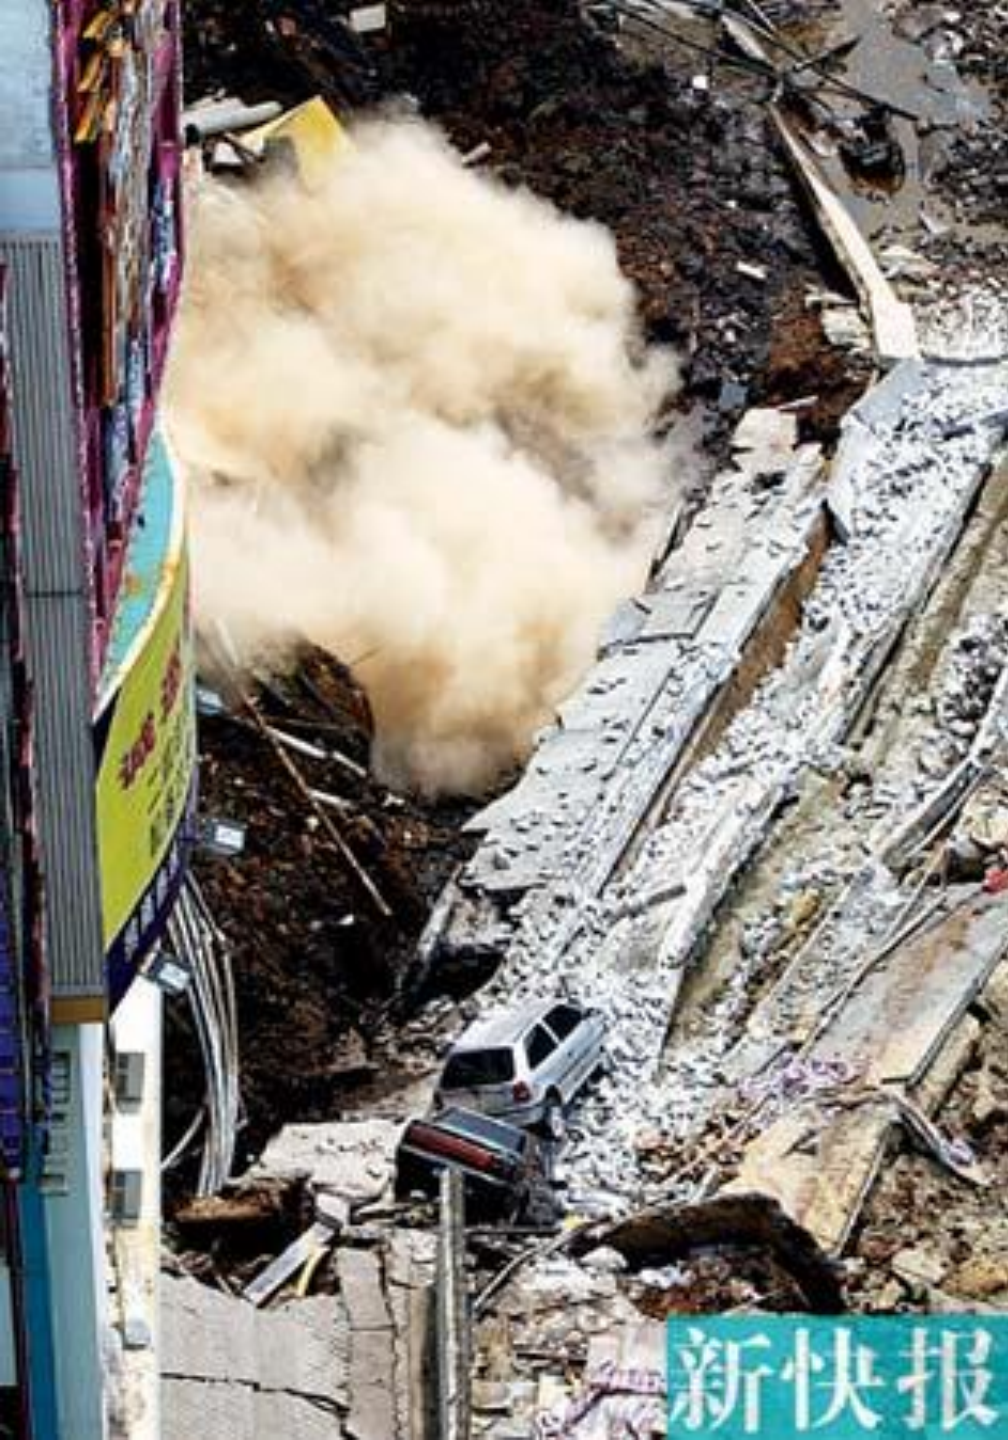
停在围墙外的一  
辆银白色小车和一辆  
黑色皇冠车随着塌陷  
的路面卷进工地的废  
墟里

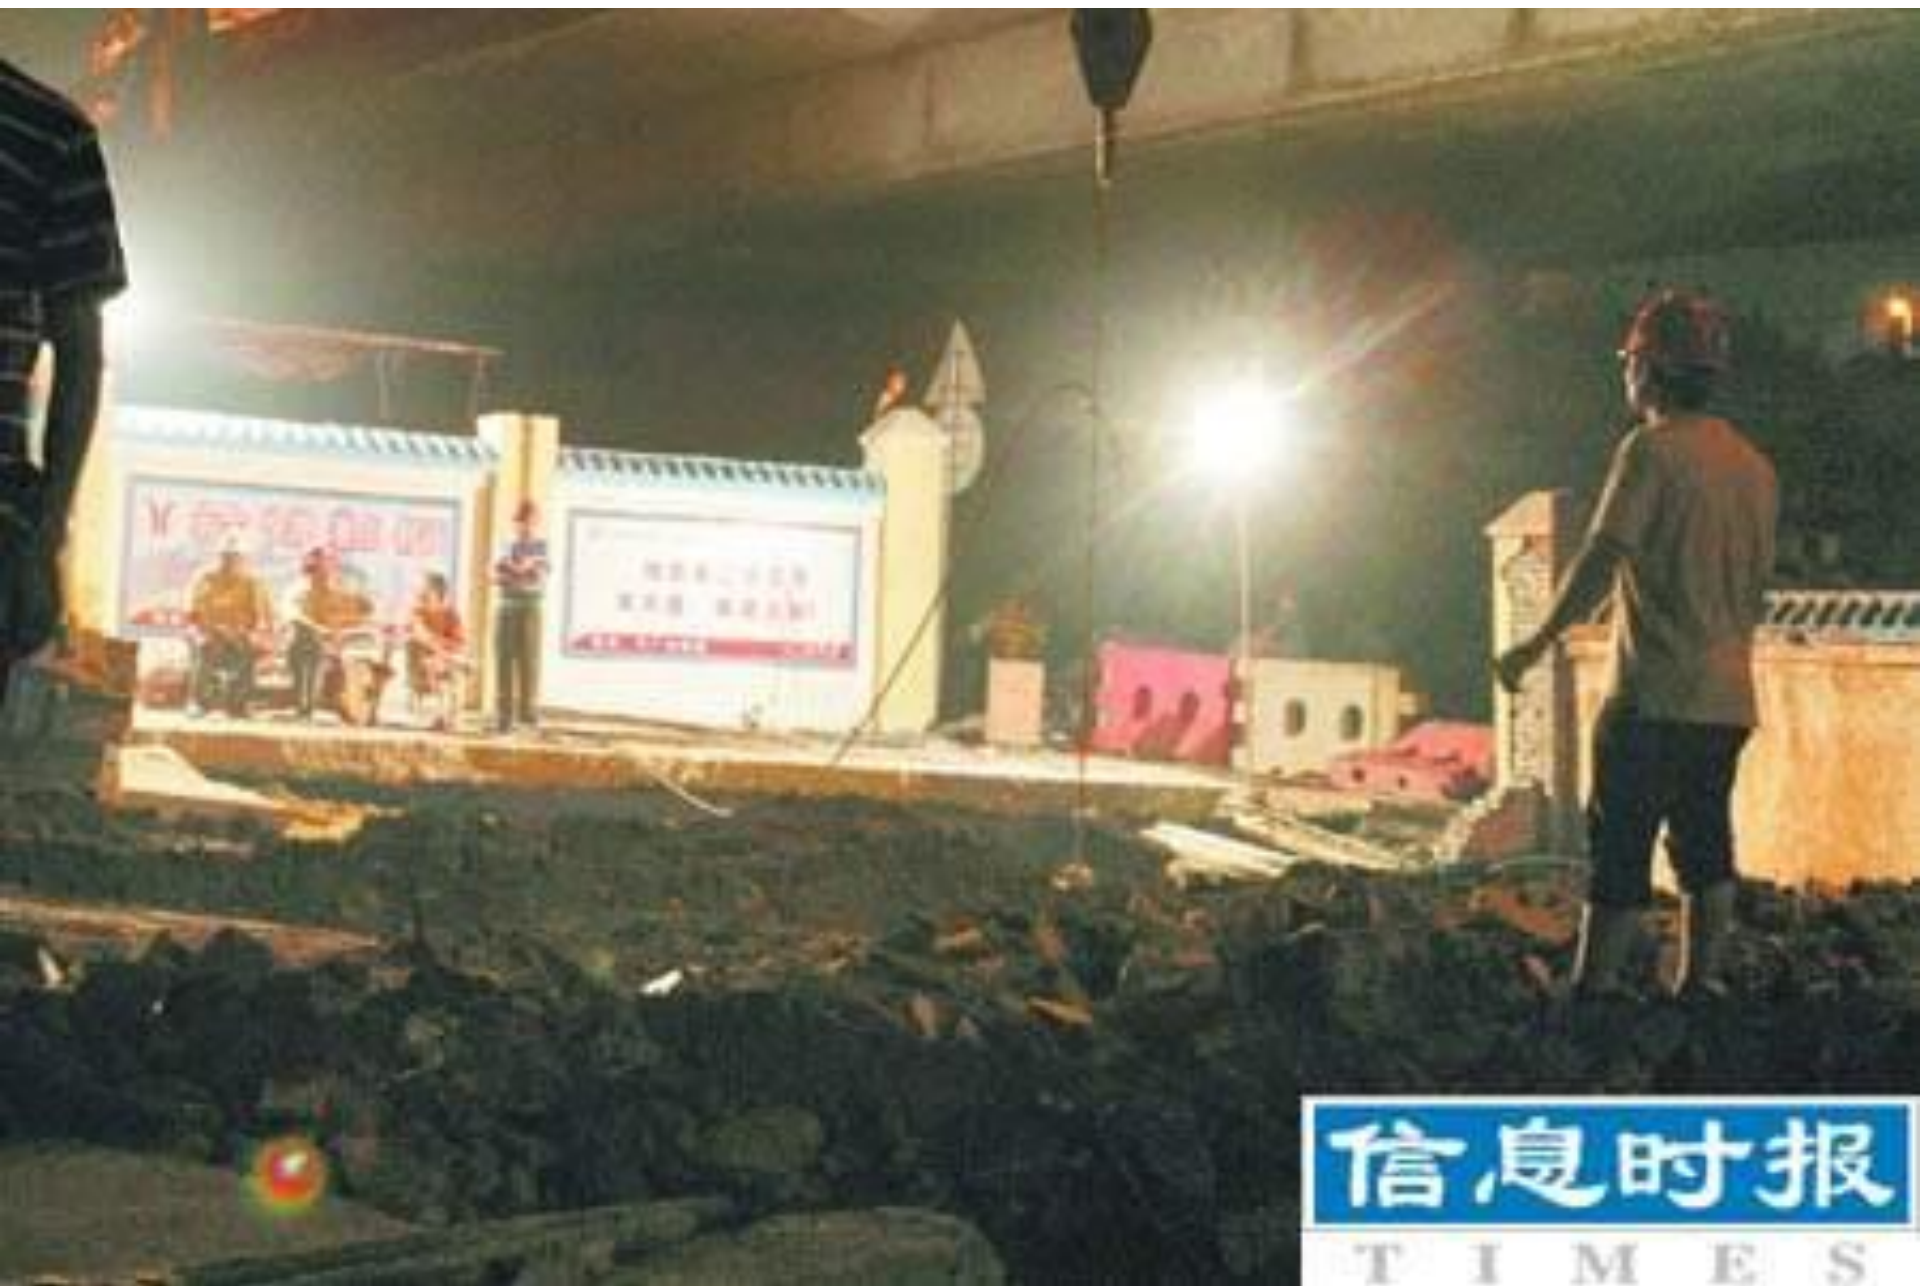
2005年11月7日上午9时，地铁5号线大坦高架段（试验段）工地在打桩施工过程中碰到溶洞而致使附近发生小面积局部塌方。该工地地下是大面积溶洞群，地质情况十分复杂。

发生局部塌方的地方已经被施工方填平

该工地事发后，地铁公司与施工单位广东省基础工程公司一起按照预案进行抢险，把插入溶洞的桩机拔起，并对局部塌方的地面实施回填处理。目前事态已得到控制，事故没有造成人员伤亡。

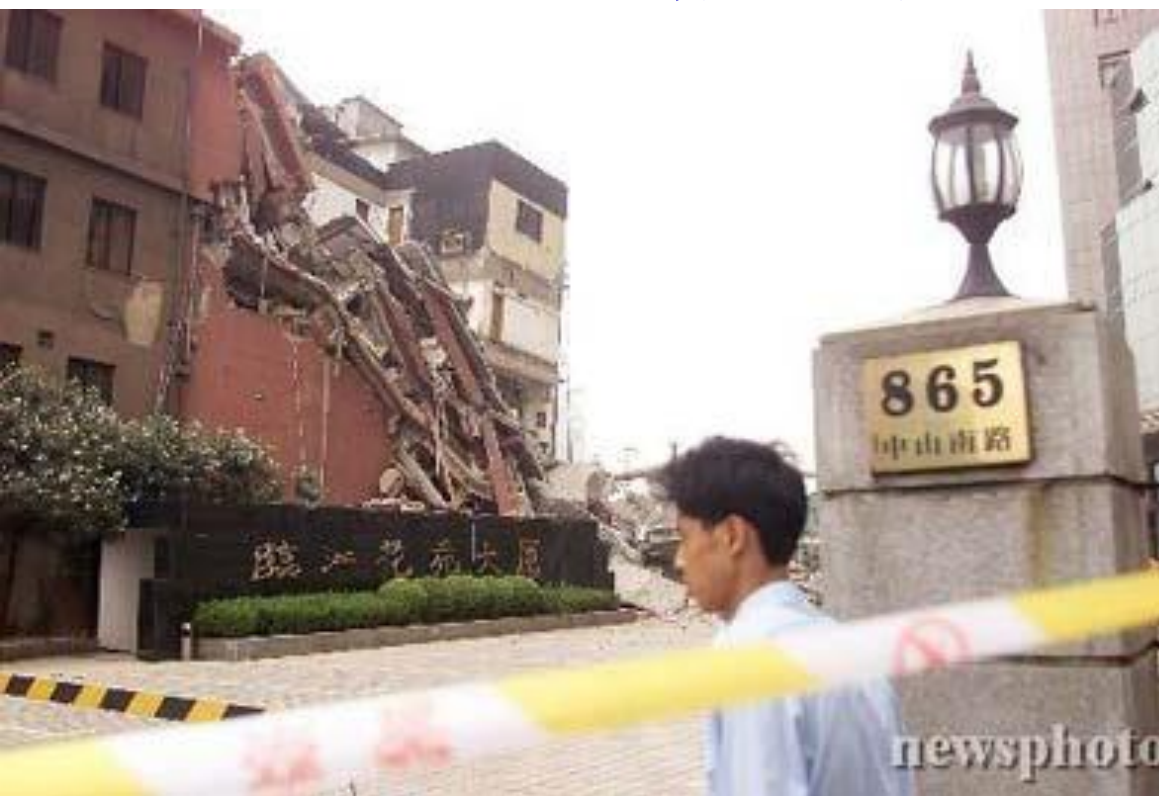
2003年7月1日凌晨6:00，上海轨道交通4号线旁通道工程施工作业面内，因大量水及流砂涌入，引起隧道部分结构损坏及周边地区地面沉降，造成三栋建筑物严重倾斜，防汛墙局部塌陷，导致防汛墙围堰管涌，直接经济损失初步估算为1.5亿元人民币左右。保险公司理赔高达5亿元。

上图：倒塌的楼房位于上海中山南路

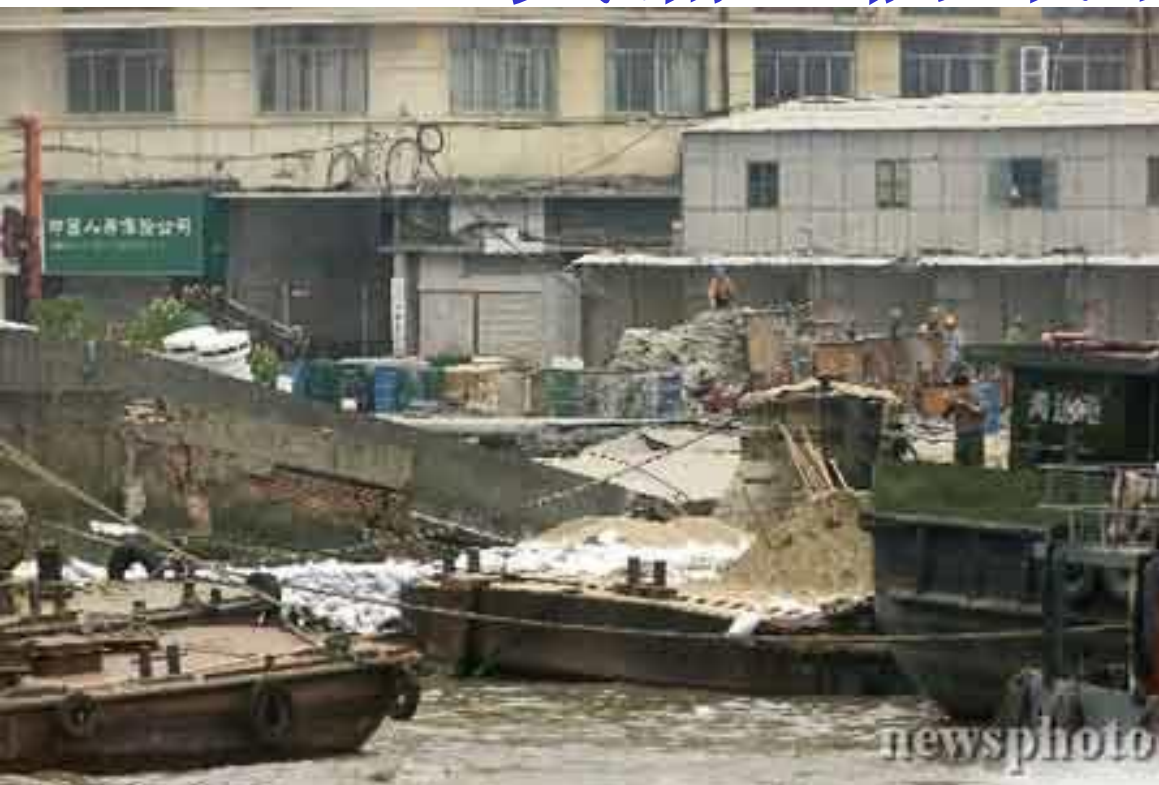
上图：黄浦江上轮渡上可以清楚地看到断裂的防汛墙

事故引起隧道部分结构损坏及周边地区地面沉降，造成3栋建筑物严重倾斜，黄浦江防汛墙局部坍塌并引起管涌。

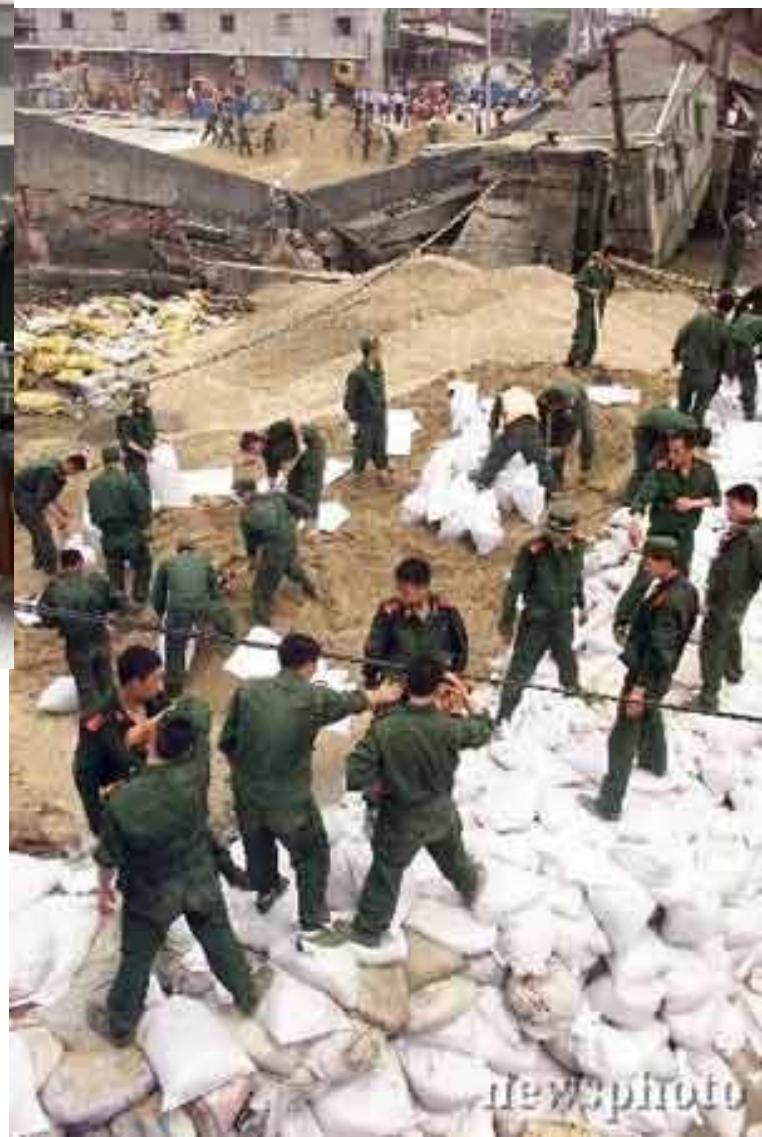
右图：武警战士在断裂的黄浦江防汛堤内外用黄沙袋排险

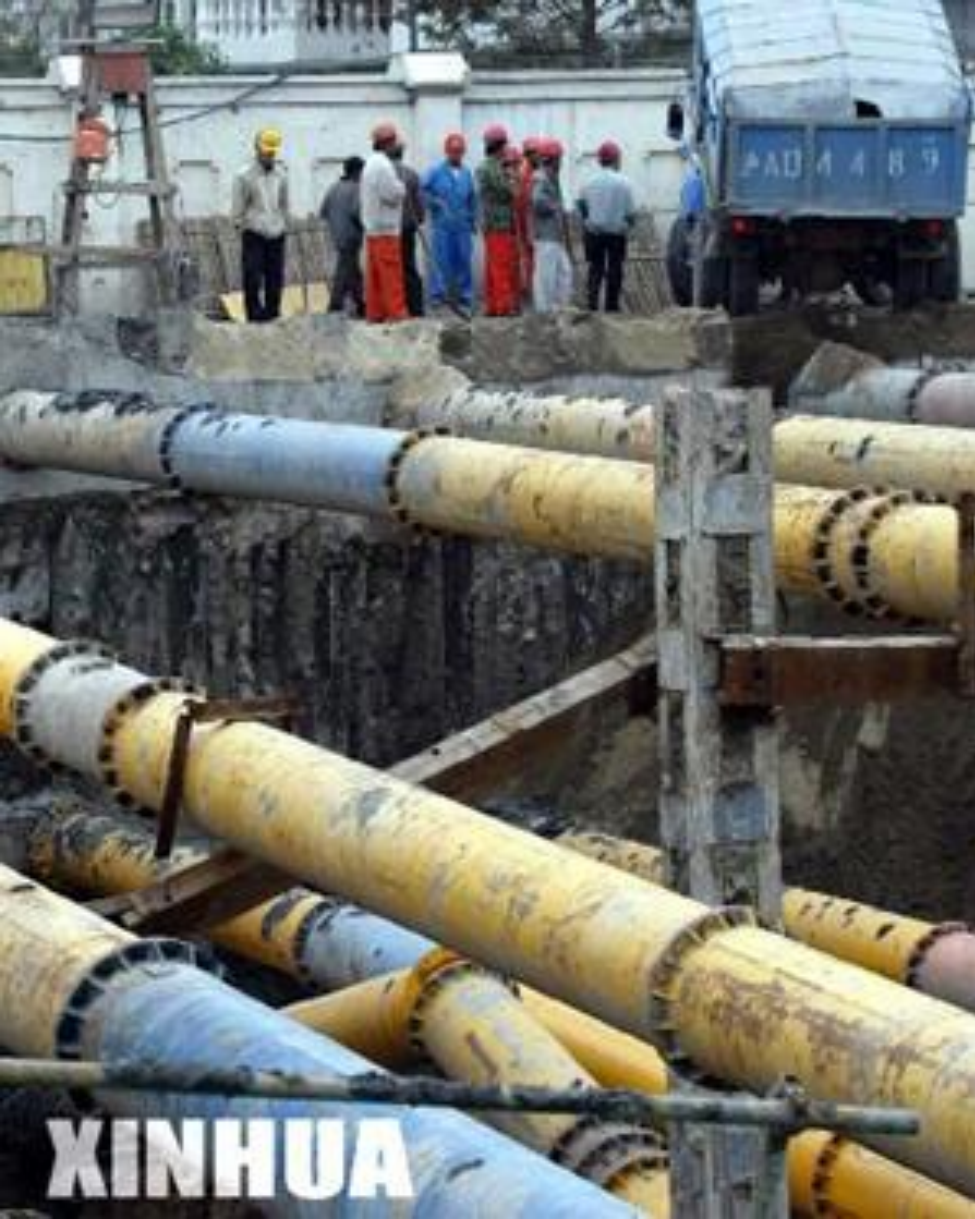
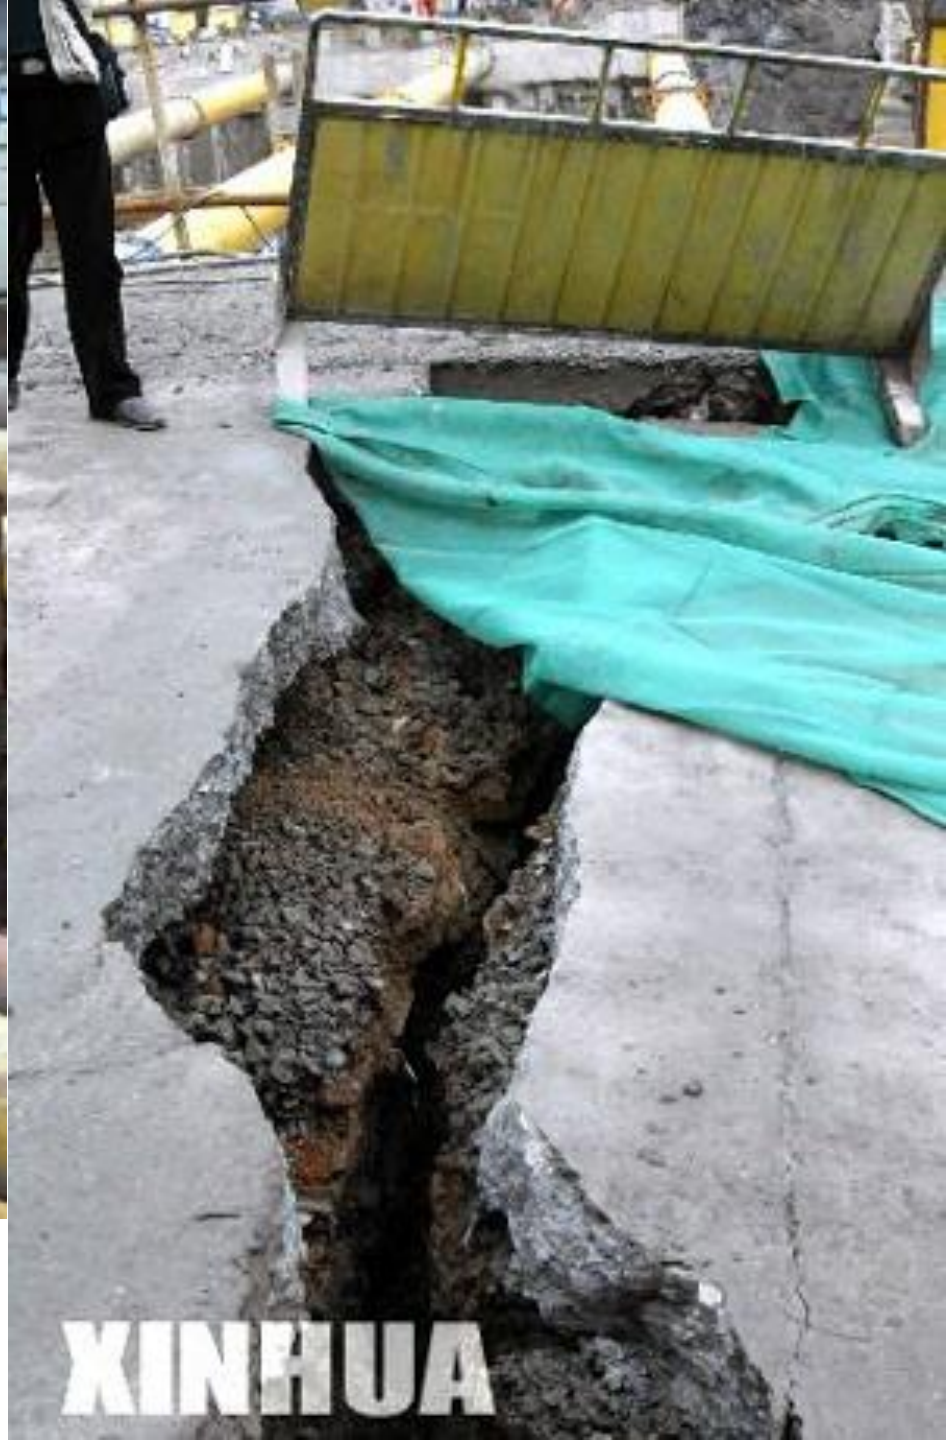
2004年10月25日晚8点40分左右，正在开挖作业的上海中环线3.5标北虹路地道工地发生基坑坍塌事故，坍塌范围长近40米，深约10米，由于发现及时，没有造成人员伤亡。

施工人员在填埋开挖的地道坑道  
居民小区楼房边的坍塌道路现状

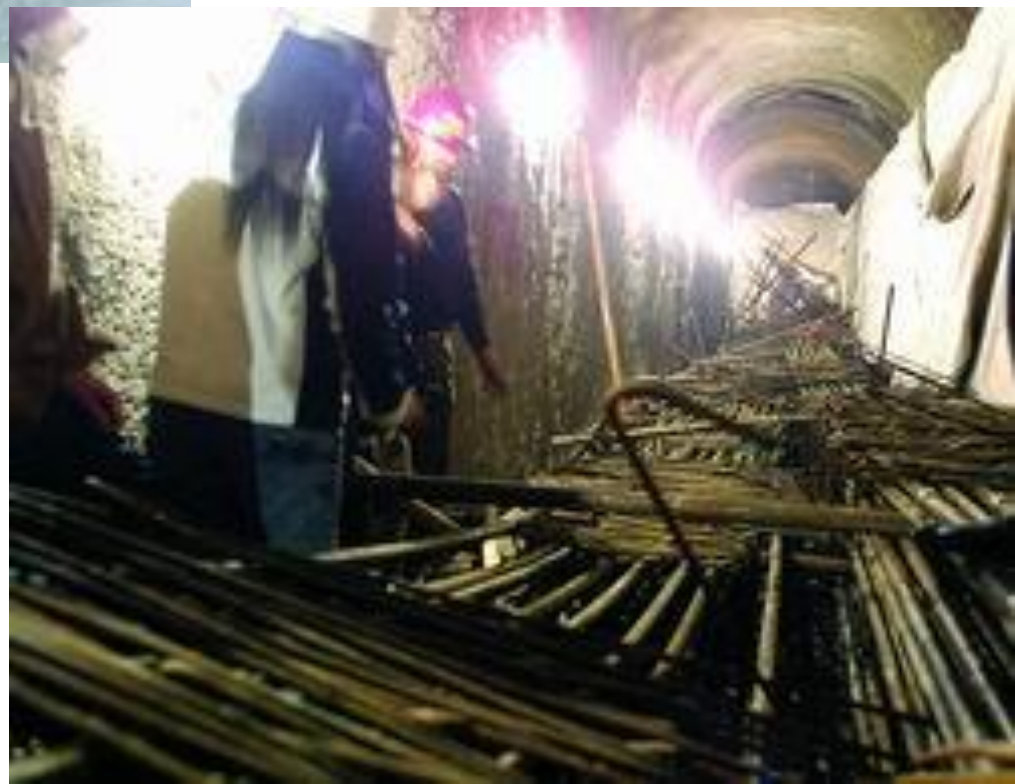
右图：事故现场的坍塌钢筋

2003年10月7日晚，中铁隧道集团二处有限责任公司北京地铁五号线五标项目部钢筋班当班副班长梅志东在地铁五号线崇文门站地下施工现场指挥工人进行地梁钢筋捆扎作业时，在未向上级请示的情况下擅自做主，同意并指挥拆除钢管支架部分受力杆件，致使支架的整体结构失稳倒塌。

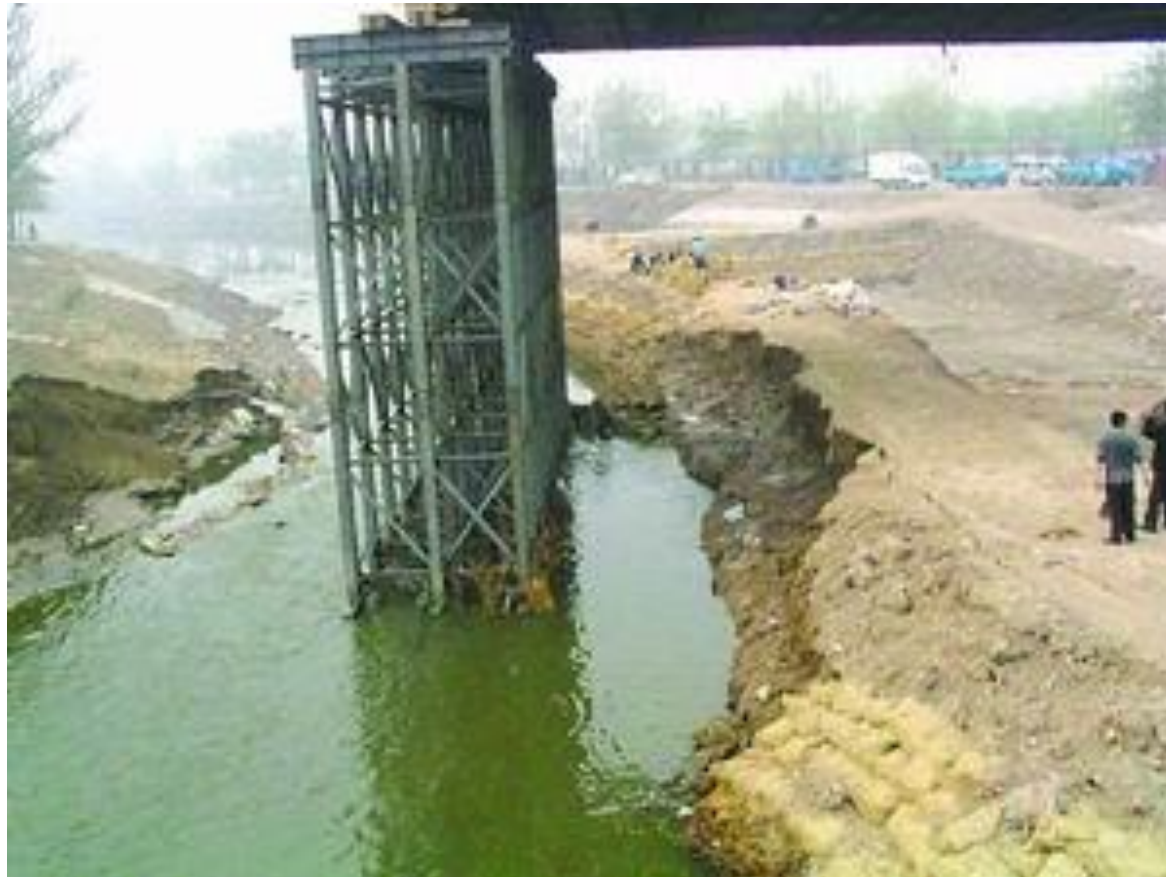
市河湖管理处一位负责人称，从地铁施工方得知洪水正在冲击围栏，围栏上游最近的羊坊闸立刻停止泄洪。闸门由电脑控制，关闸迅速。下图：围栏被水冲得土崩瓦解

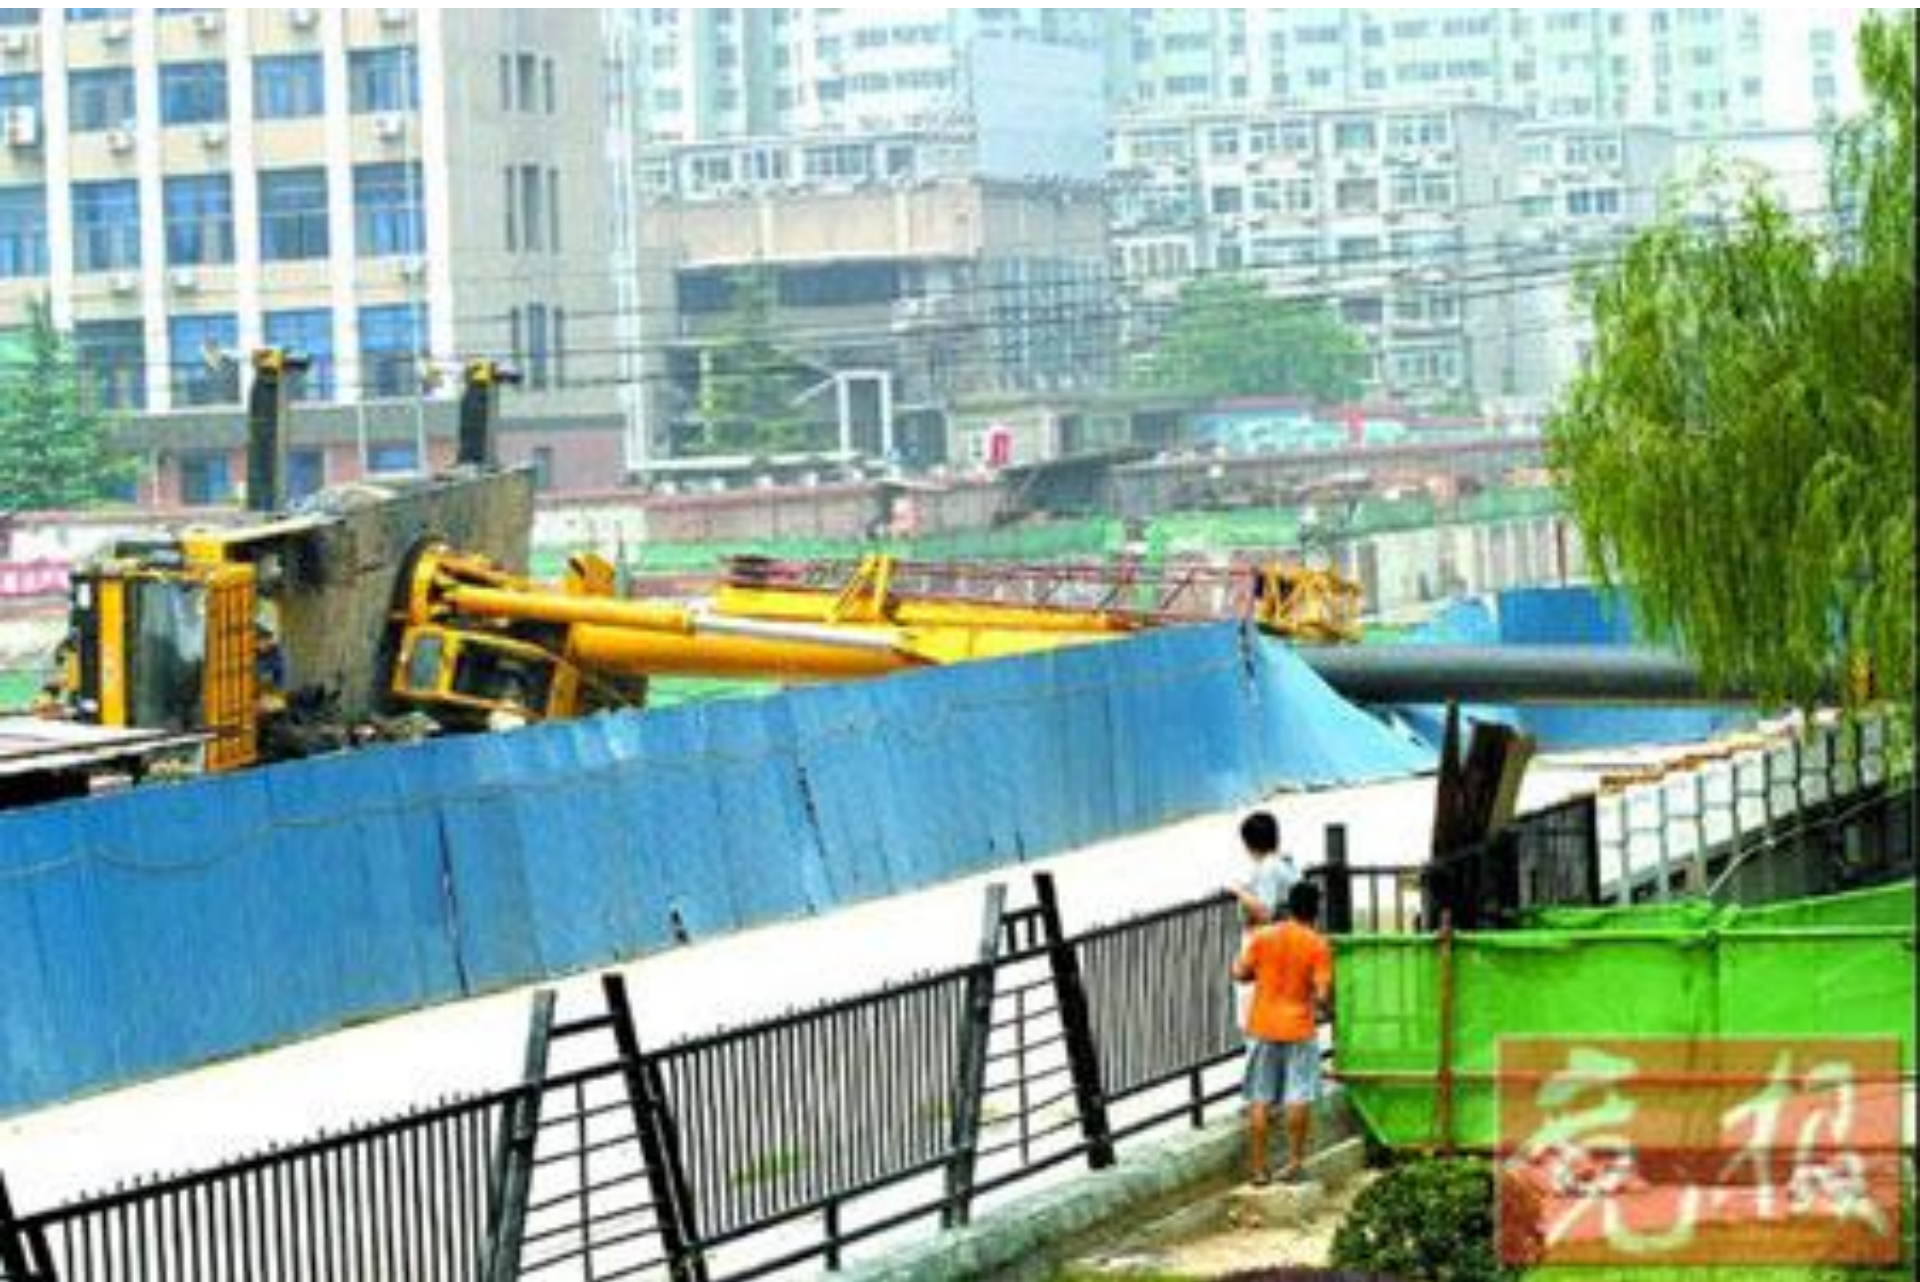
初步分析可能是吊车的机械液压设备出了问题，应该不是工人操作过程中的问题。

出事后才封路，平时行人穿行

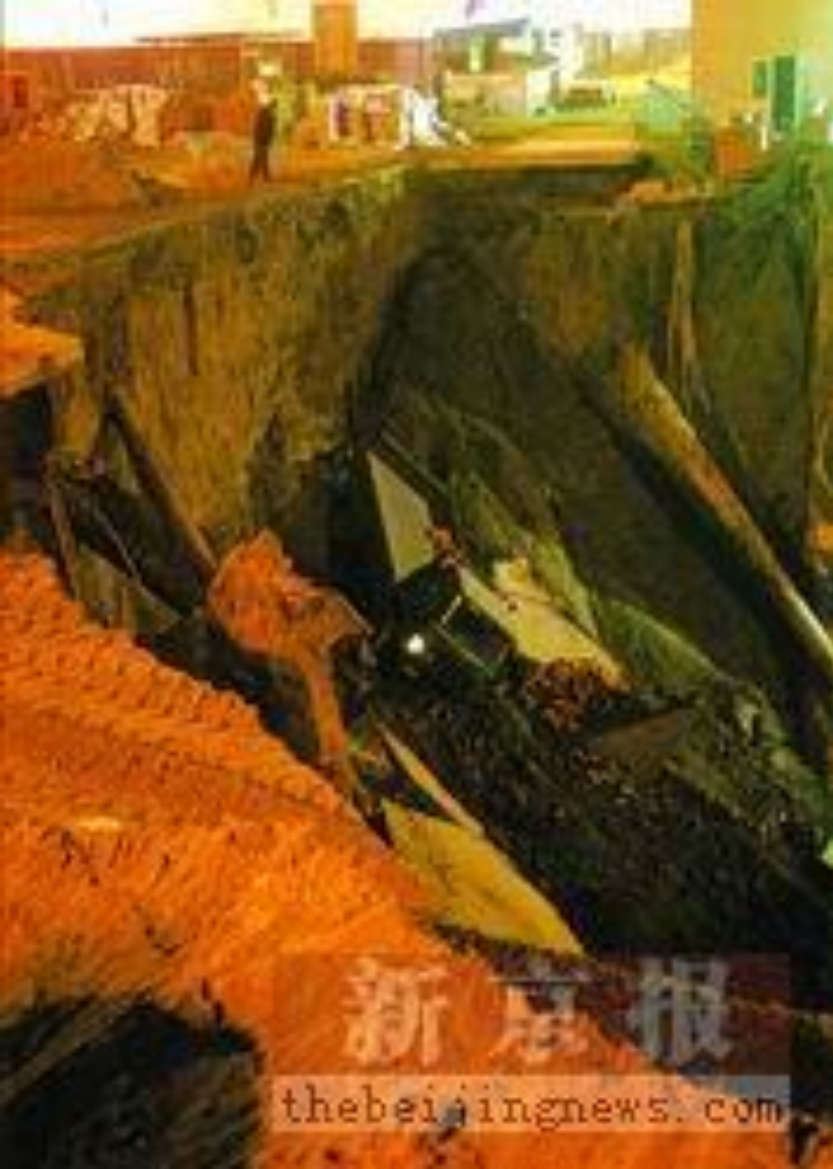
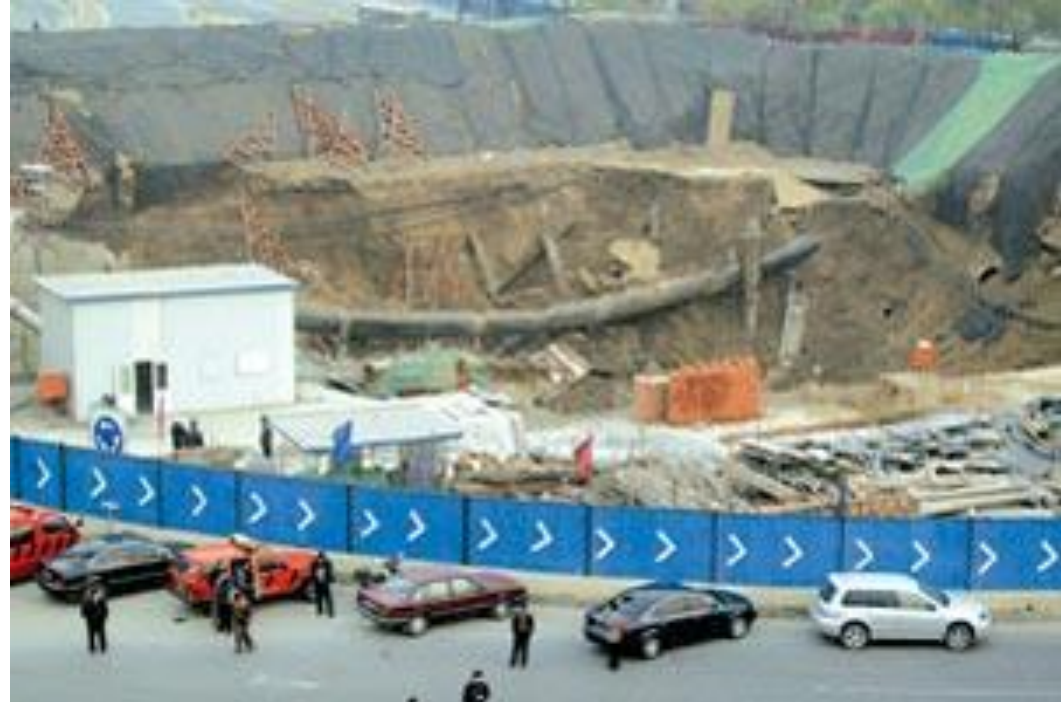
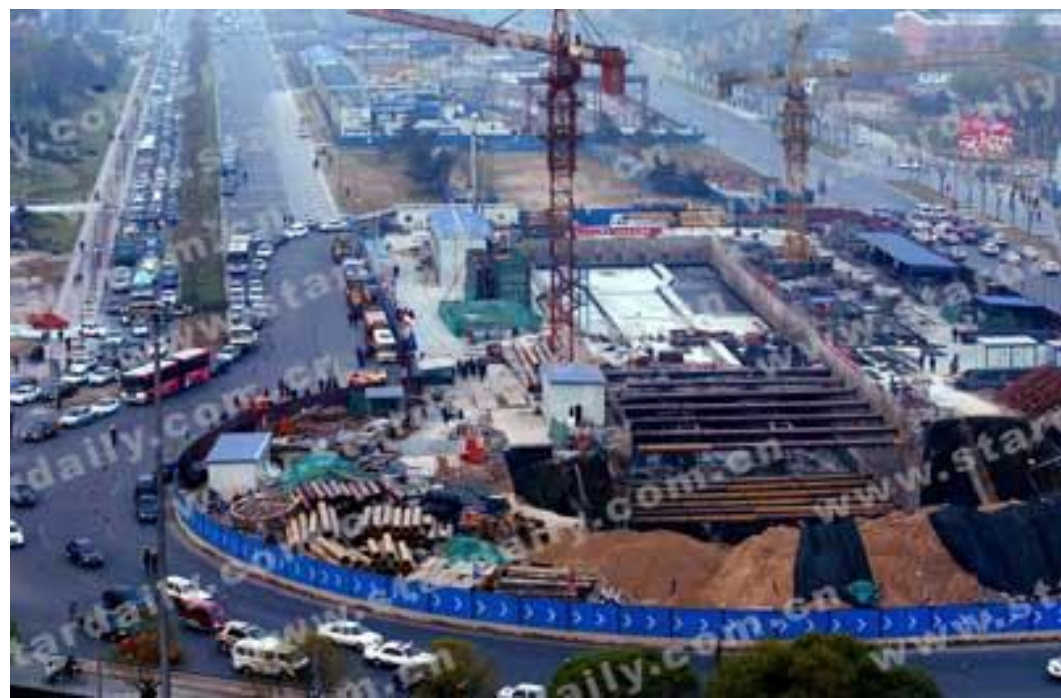
2005年11月30日下午2点35分左右，位于朝阳区中轴路熊猫环岛的地铁工地基坑突然出现倒塌，经过工地地下的自来水管、燃气管线以及多根通讯光缆出现断裂的情况。随后赶到的众多抢险车辆停在工地门口，使得这一路段堵车2个多小时。事故并未造成人员伤亡。据施工工人介绍，工地里南北走向的隧道高7米、宽6.8米，长度大约为30米。倒塌面积约有300平方米左右。

由于事故涉及部门较多，有关部门迅速组织了各个专业抢修单位进行商讨抢修方案。由于基坑东侧自来水管断裂后流出的污水注入了基坑内，经过商讨决定，抢修工作首先将自来水管截流，防止污水对基坑造成进一步的损坏。晚上7点左右，电信部门已经开始对线路进行检查和修理，在熊猫环岛西侧的一个地下水井里，工人们站在冰冷的水中检查线路，井内积水已经没过了工人的腰部。对倒塌基坑的全面抢修从晚上10点开始。
