# 土方施工事故

广州、上海、北京、深圳等地地铁及基坑施工事故介绍。

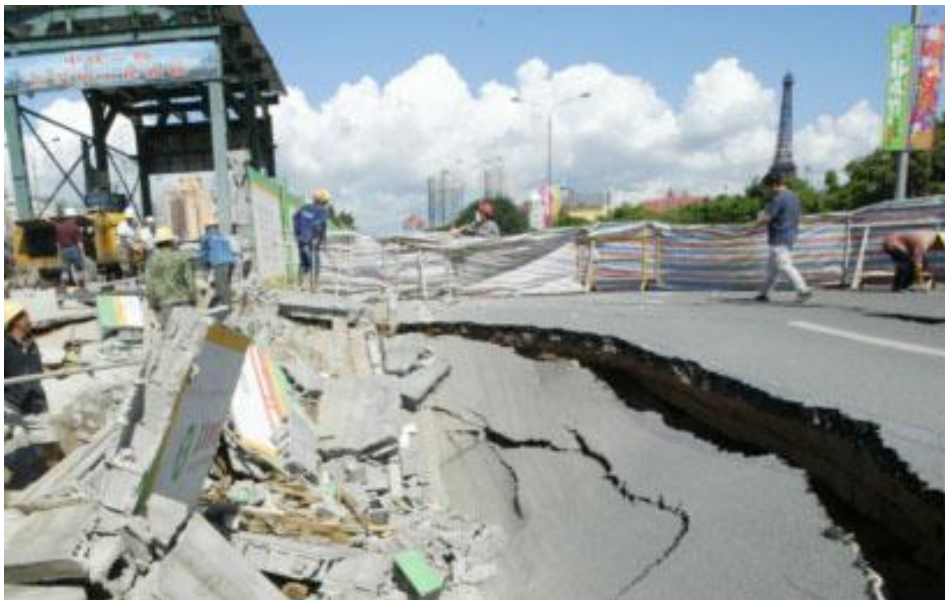
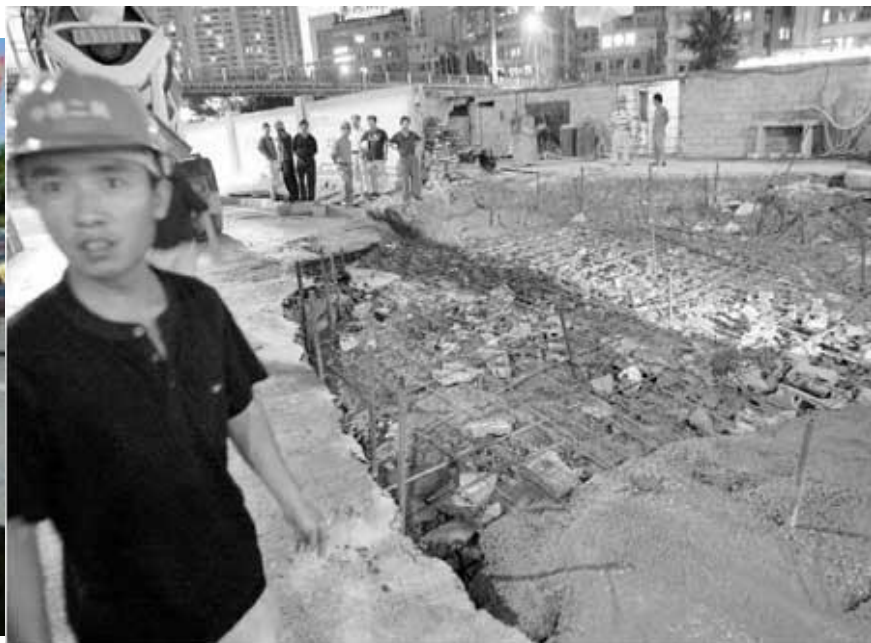
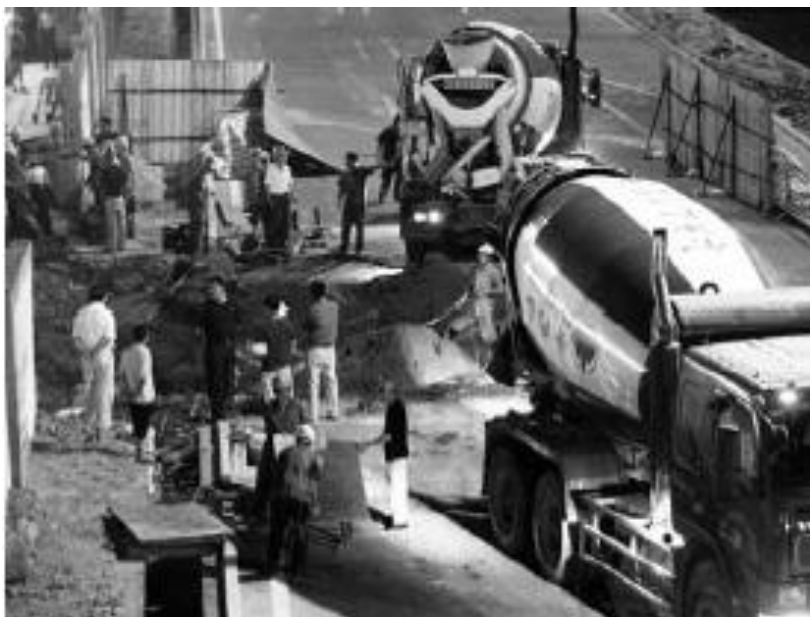
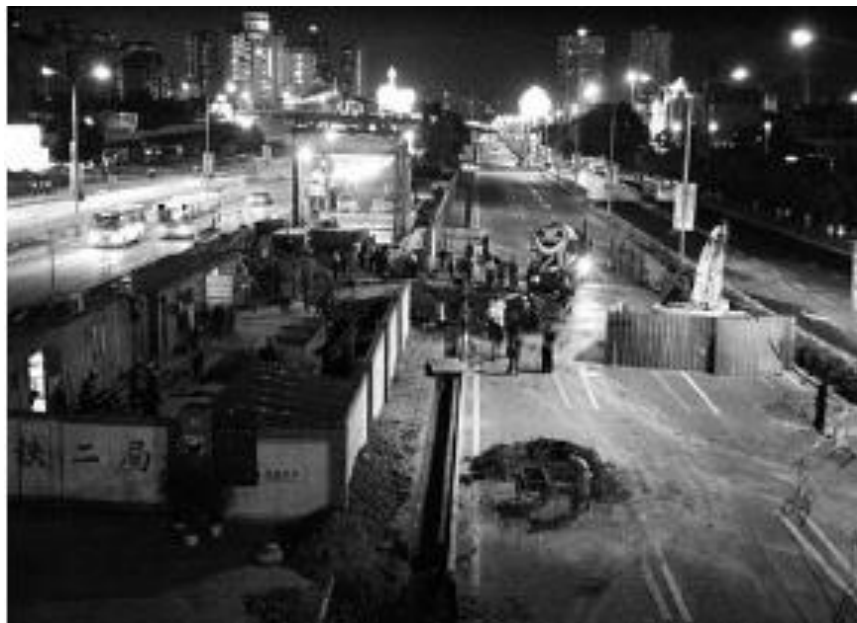
2005年7月13日下午，深圳地铁2号线试验段世界之窗工地路段发生塌方，深南大道东行主干道因路基断裂被迫封闭，西行方向也出现沉降。工地塌方的具体地点是在地铁二期1号线试验段世界之窗—白石洲区间，面积在6平方米左右。

深南大道世界之窗路段地基下方属于海冲积平原，结构主要为泥土和沙石，而且带有不稳定的流沙性。当地铁隧道开挖到该路段时，打乱了该区域的地质结构，隧道上方的深南大道缺少稳定的路基，加上路上大量车辆往来，才会出现路基塌方。该指挥人员称，在昨日早上时，地下的隧道工地就出现几厘米宽的裂缝，就在工人们试图从下方加固时，上方的公路路基却发生了大规模塌方。

现场初步确定的抢修方案是进行混凝土浇灌填埋，再将路面修补好。

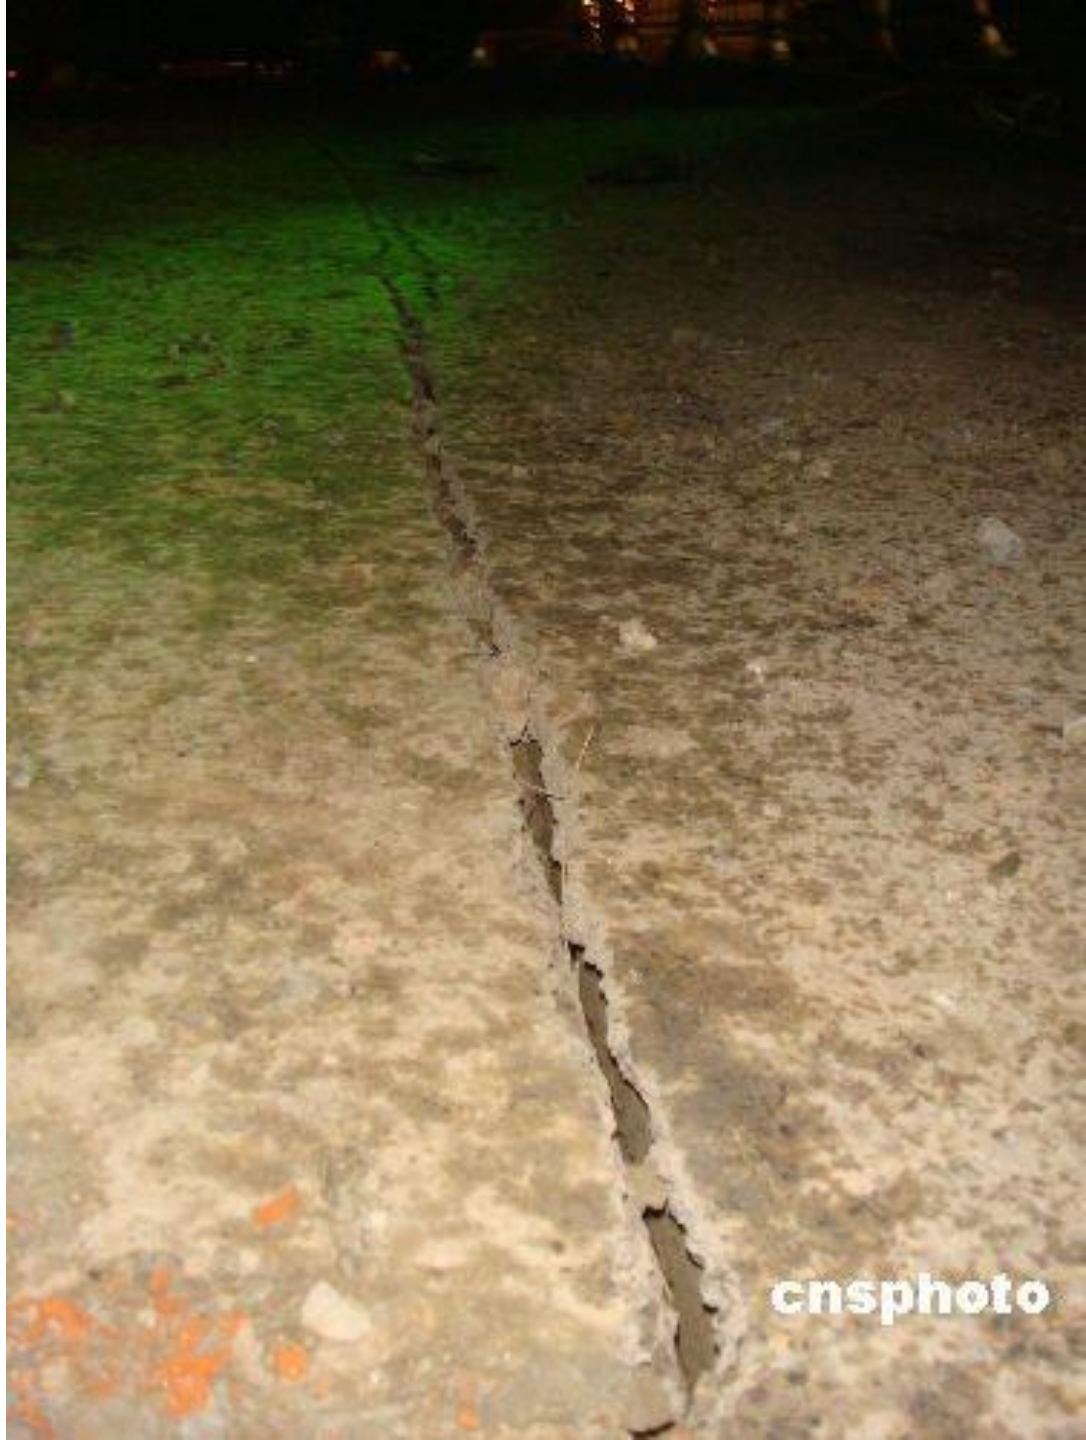
- 2008年11月17日，杭州地铁施工塌陷事故现场基坑南端地面出现裂纹，现已破除地面，揭盖卸载300立方米，目前，墙体变形已受到严密监控，抢险救援工作也在加快进行中。

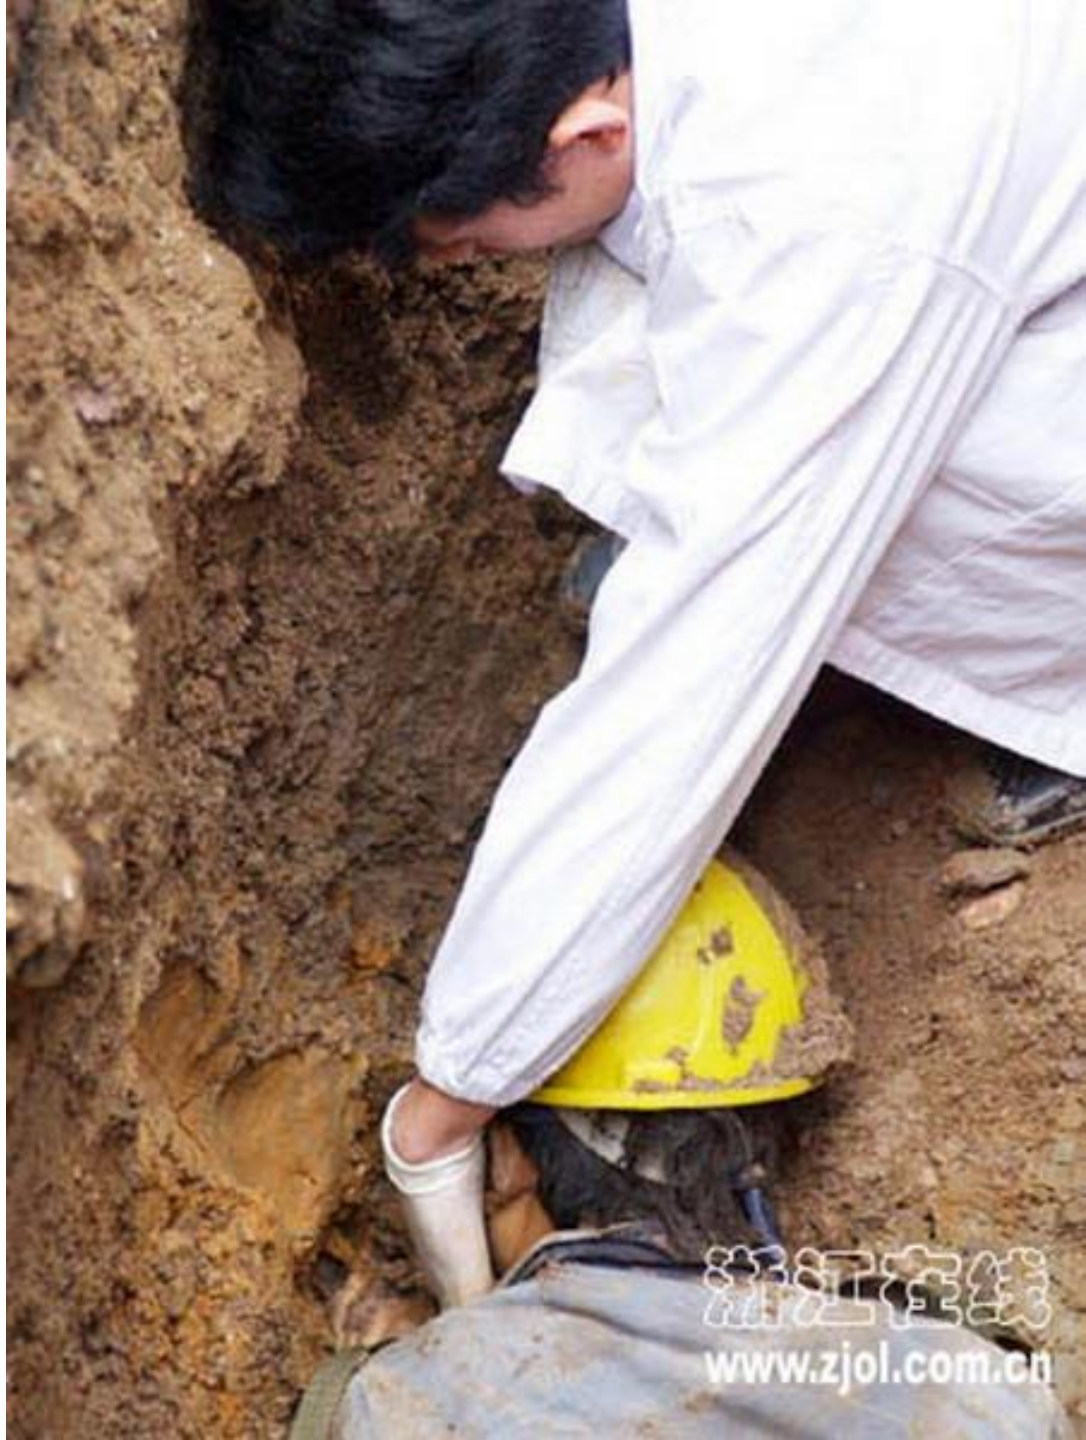
触目惊心的事故现场：基础塌方，被埋人员一死两伤
