# 施工事故现场图片及分析

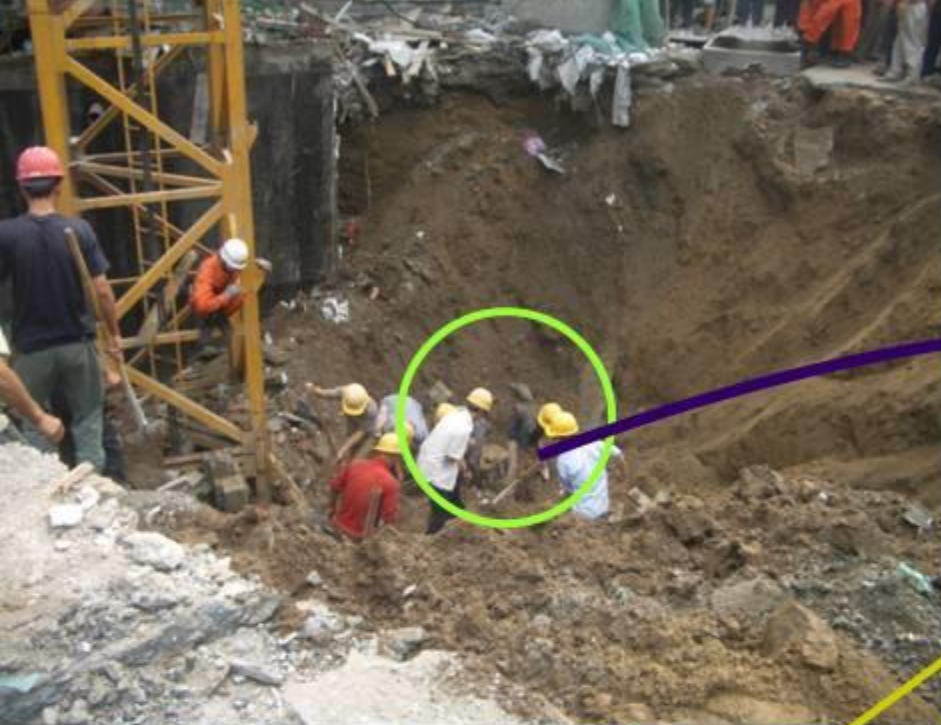
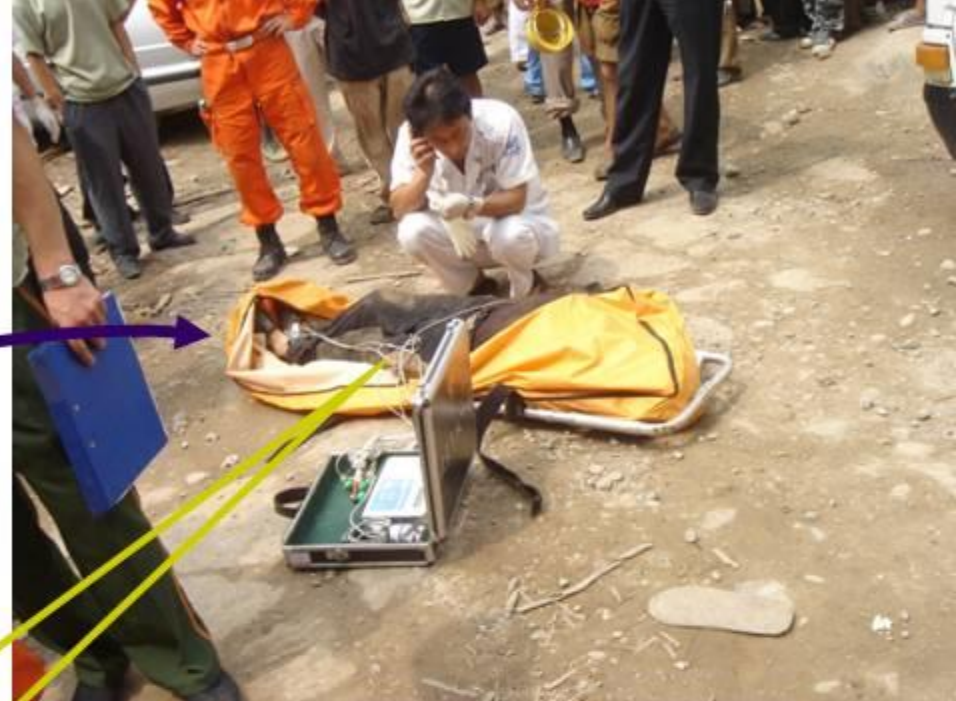
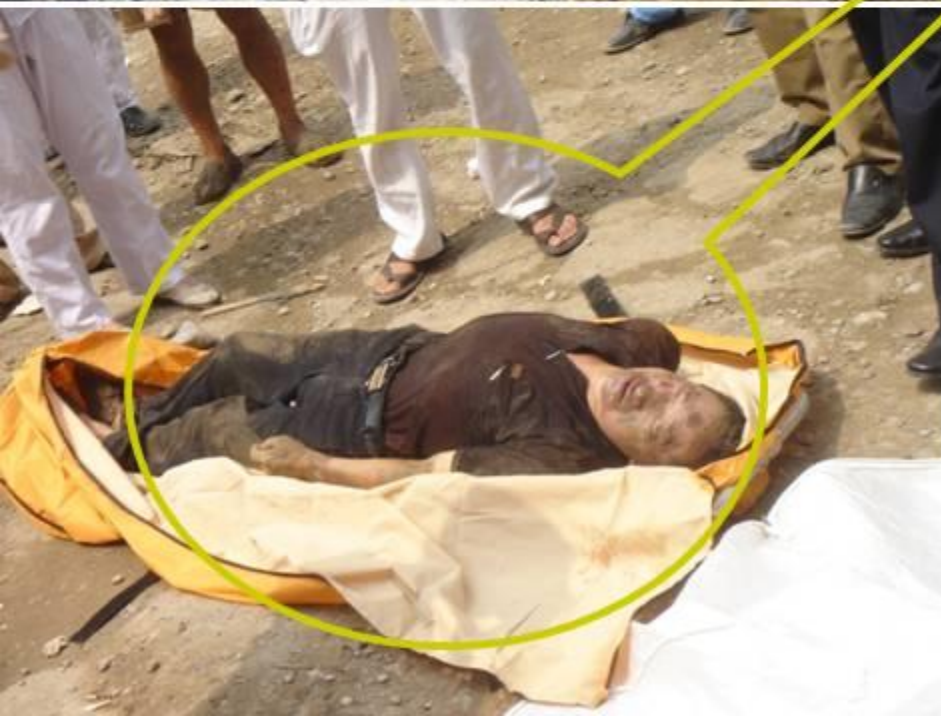
事故发生时，两批施工人员分别在进行塔基基坑内脚手架拆除作业和塔吊拆除作业（**违章交叉作业**），拆塔单位使用汽车吊吊拆配重时不慎将塔基围护墙碰到，致使土方坍塌，将当时在基坑底部作业的架子工张某埋于土中，4小时后将张某救出，经急救中心确认已死亡。

土方坍塌

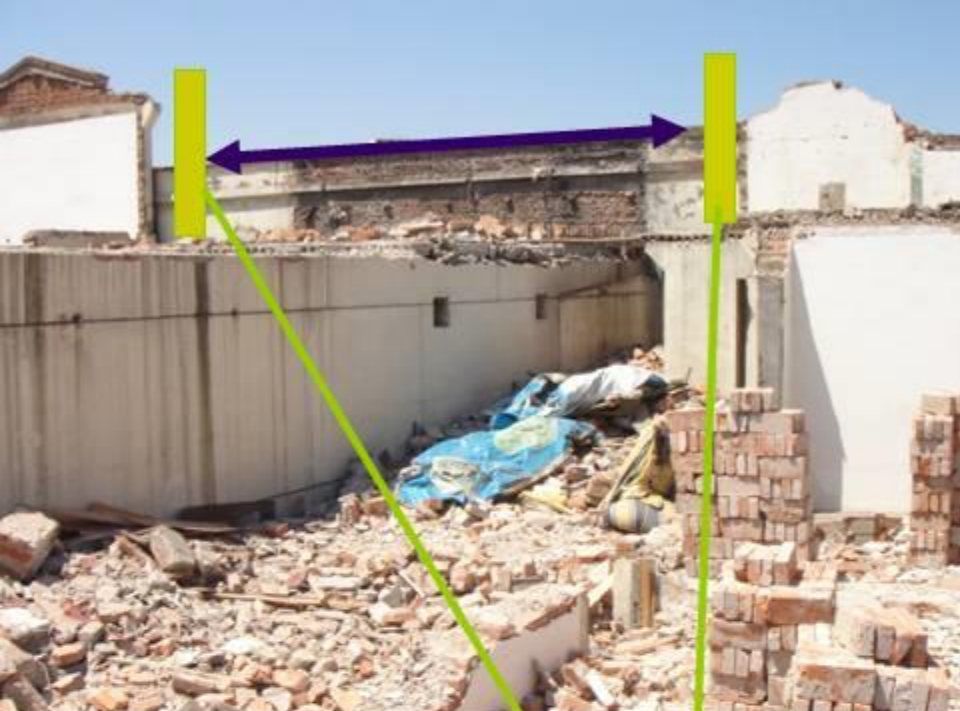
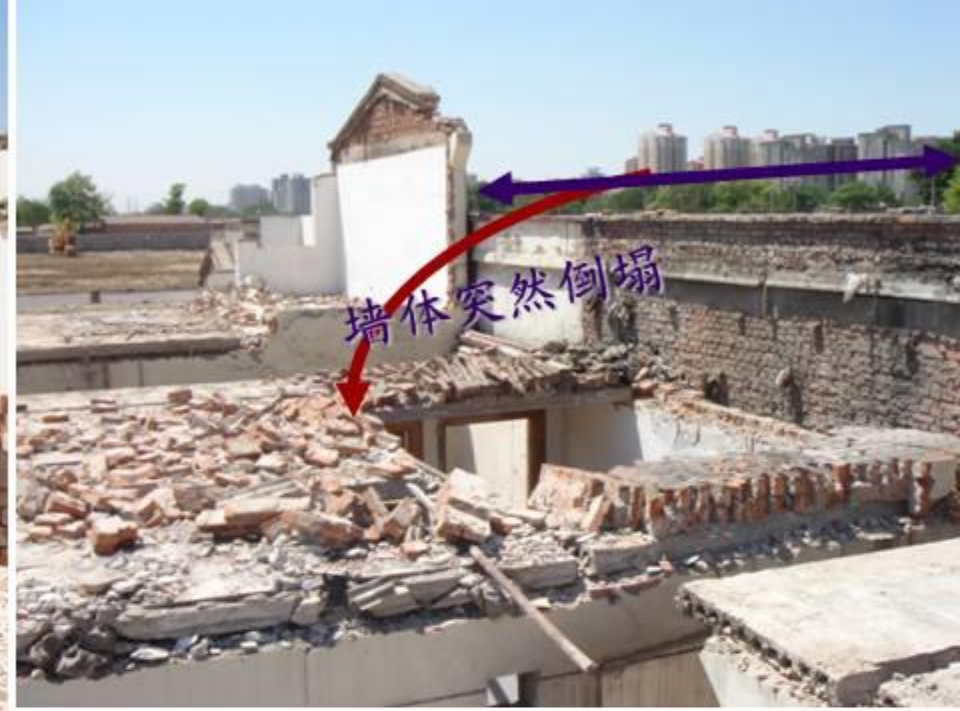
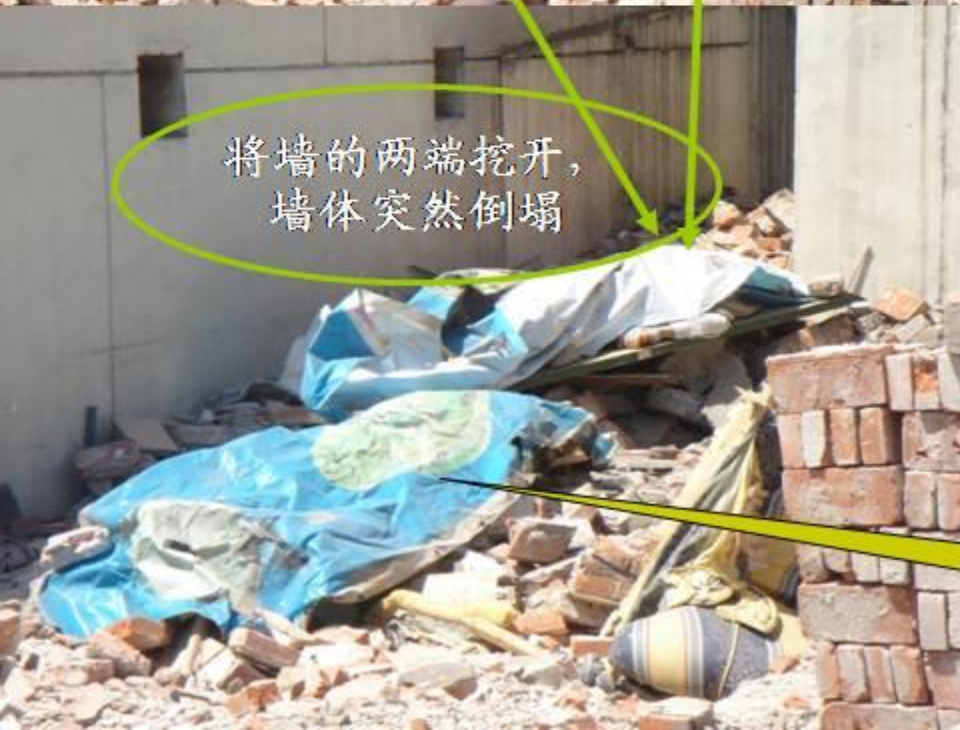
工长违章指挥，工人无知蛮干。违反作业程序和作业规定（建筑物结构必须采用机械设备进行拆除）进行拆除作业，两端开口的墙体突然倒塌，周某下跳到地面时，与正在旁边捡砖的董某被倒塌的墙体砸中，当场死亡。

事故发生时  
正在旁边捡  
砖头

墙体倒塌

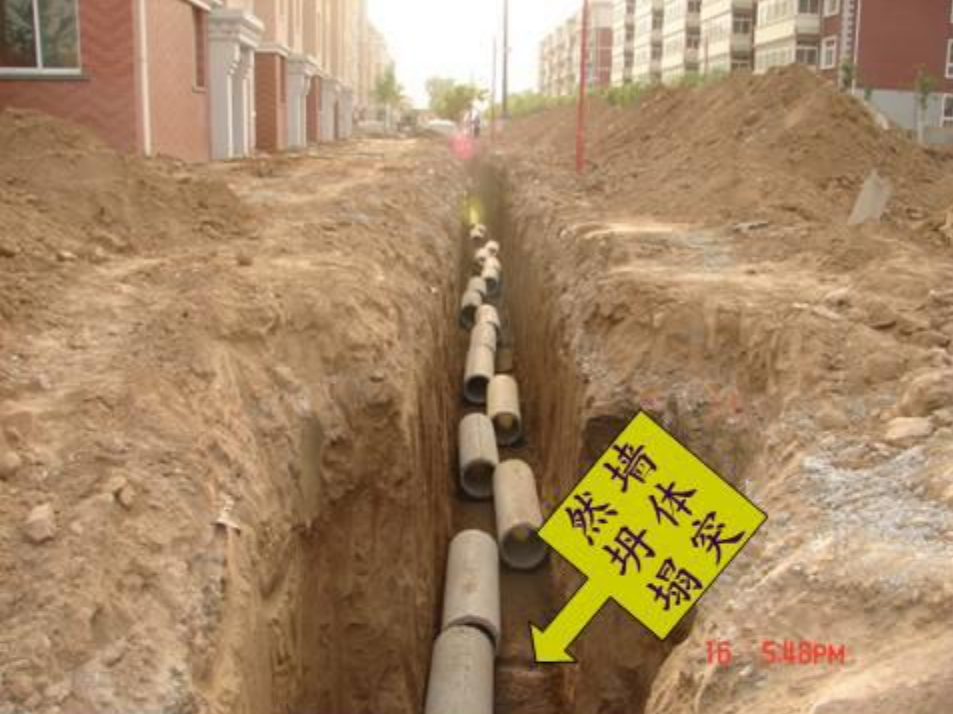
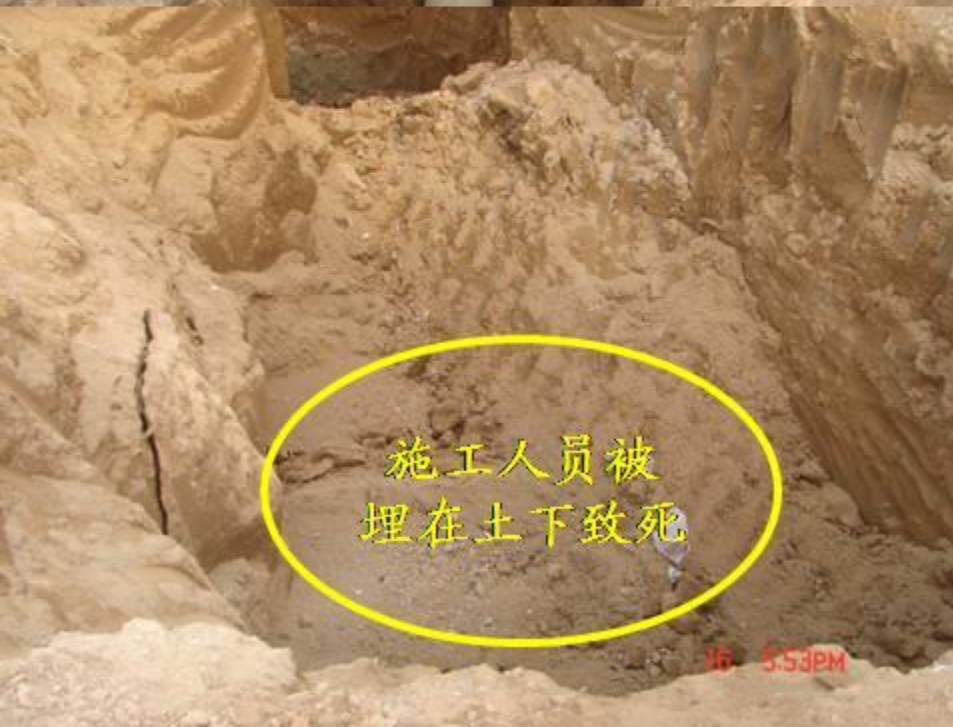
施工人員正在進行鋪設水泥管線施工時，污水溝中部偏東側溝的北壁突然坍塌，將正在溝底作業的施工人員埋壓致死。

**原因：**  
未按要求進行放坡也未做護壁支撐；  
施工人員在入場前未進行安全教育。

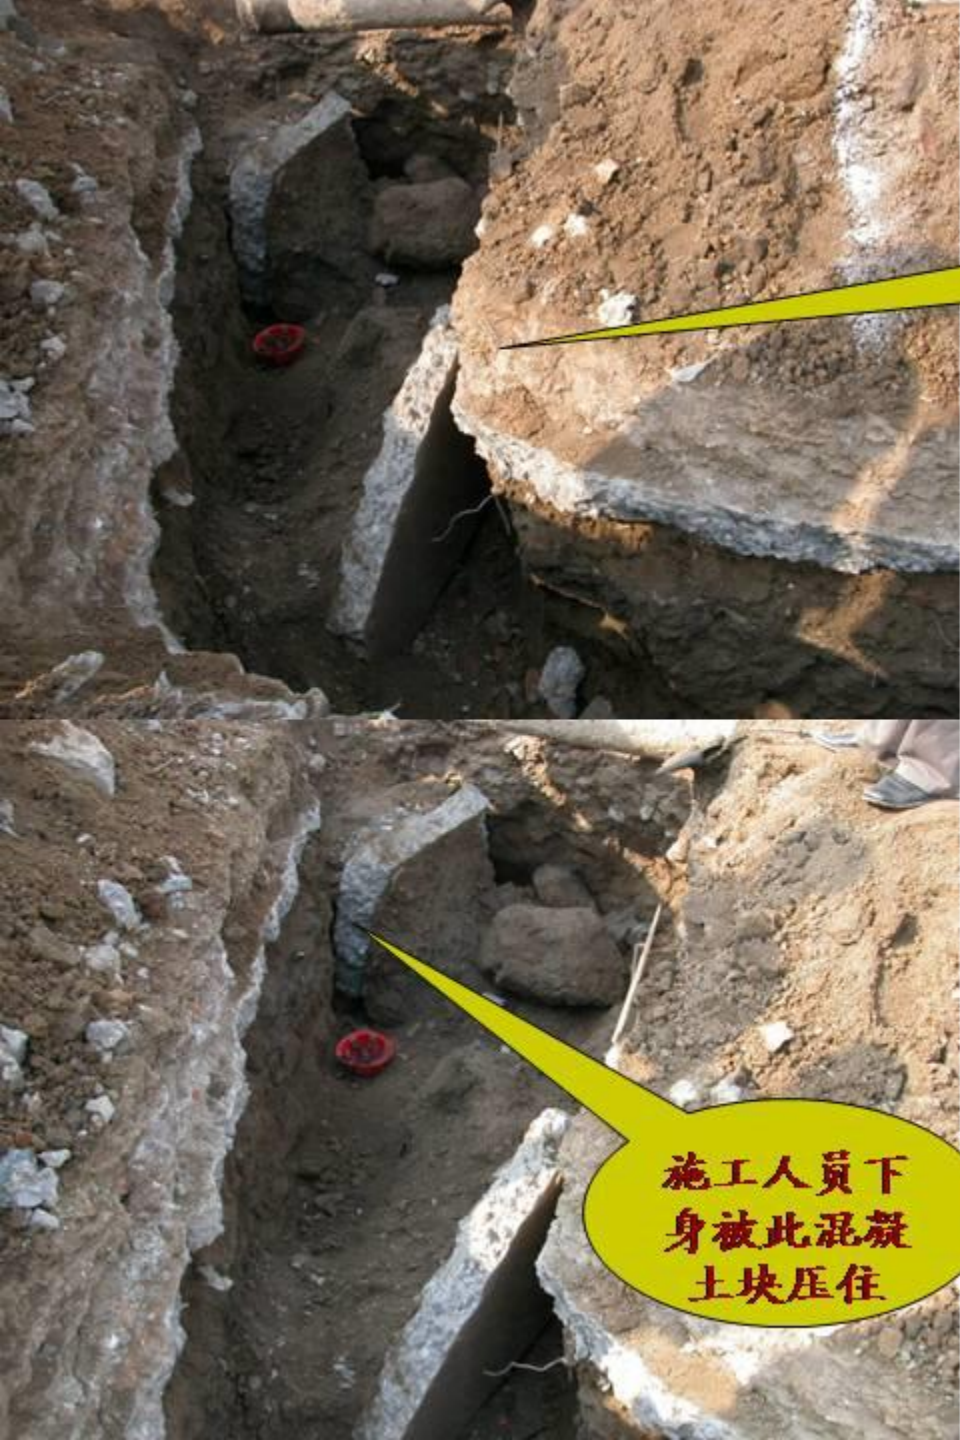
沟深大约  
1.8米，上  
口宽约0.6  
米

现场土质不太好，施工人员违章采用**掏挖方式**挖槽，沟槽边沿堆土过高过近，并且原混凝土路面破碎后还赶上一个伸缩缝处，两名作业工人在此清槽，造成坍塌，将其中一名下身压住，经抢救无效身亡。

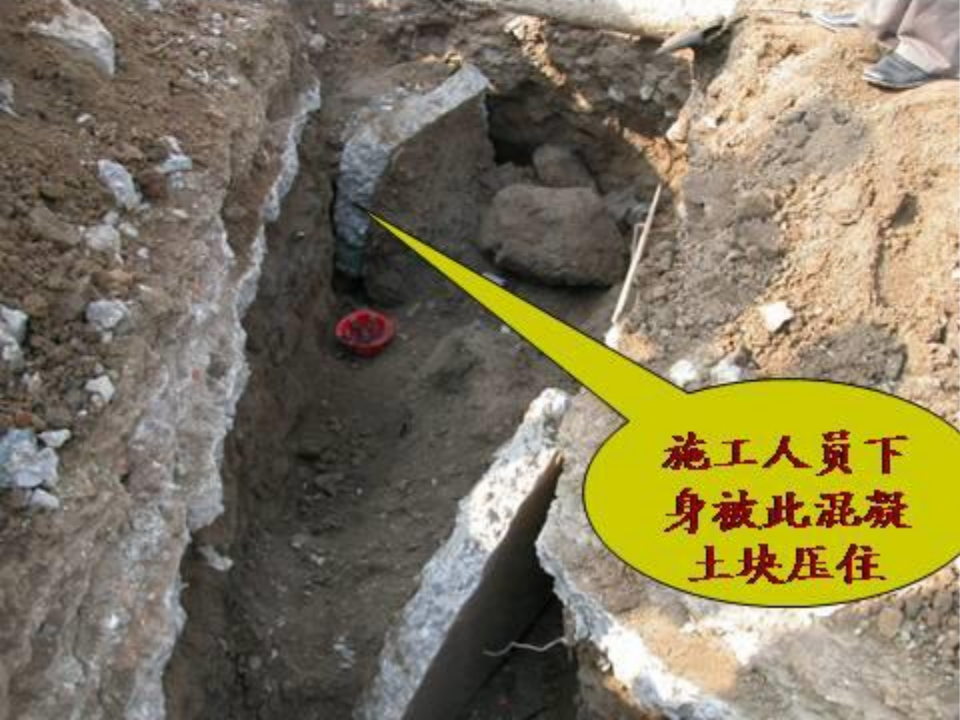
施工人员下  
身被此混凝  
土块压住

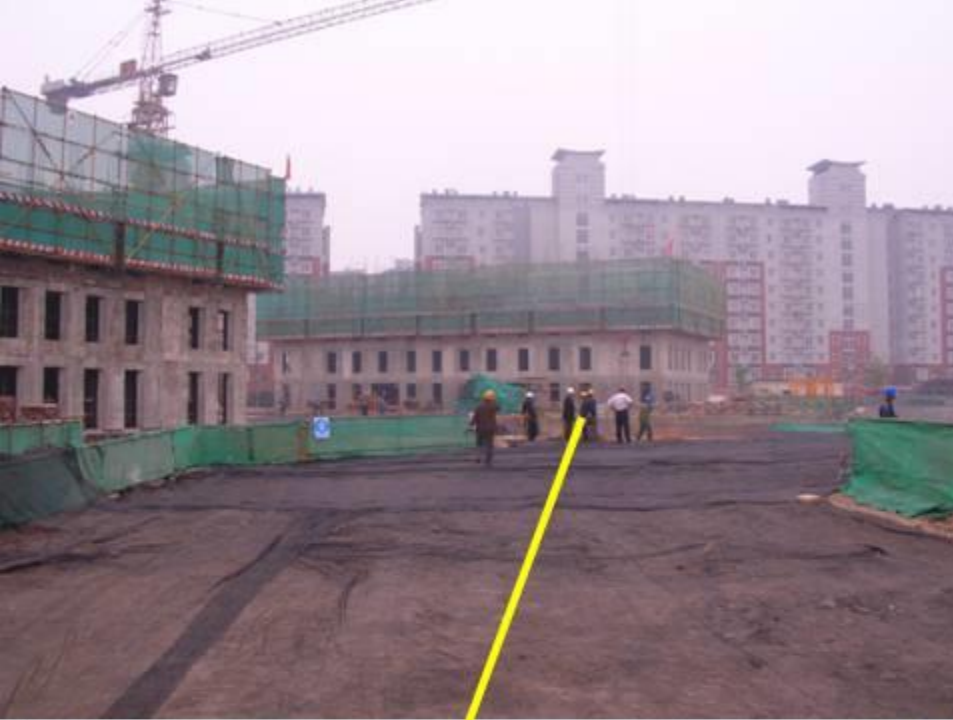
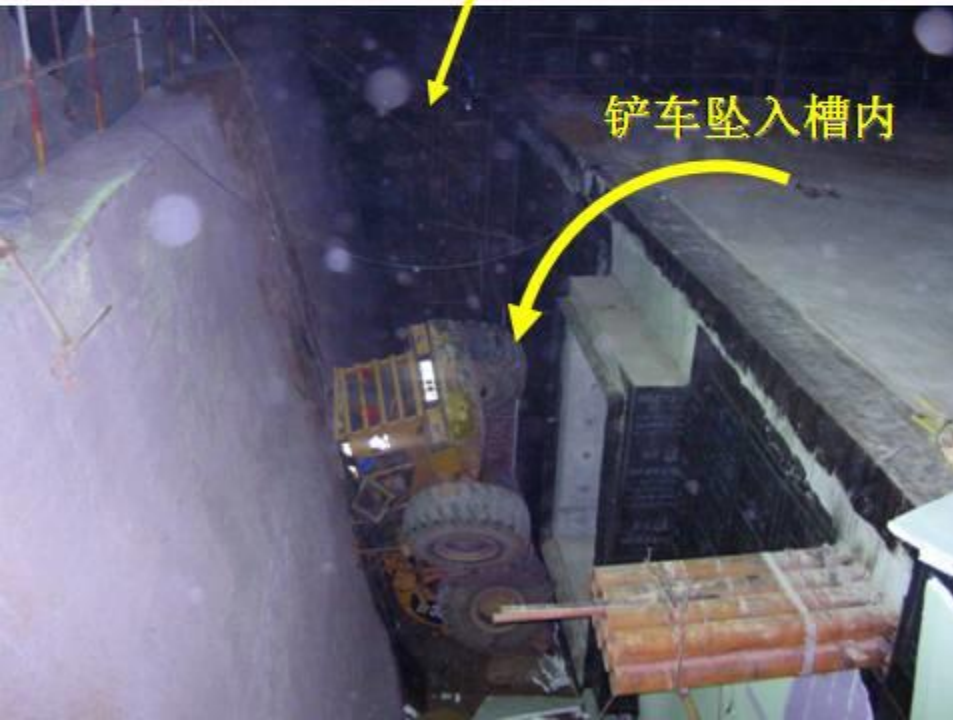
铲车坠入槽内

为了便于施工现场内土方倒运，分包单位临时租用一台50铲车倒运土方。

铲车司机常某（**无证上岗**）在铲起一车土方倒运至槽边时，由于操作失误，致使铲车突然向基槽窜出，掉入槽内。铲车驾驶室严重变形，将常某卡在驾驶室内，待调来汽车吊将铲车从槽内吊出，经医护人员全力抢救无效死亡。

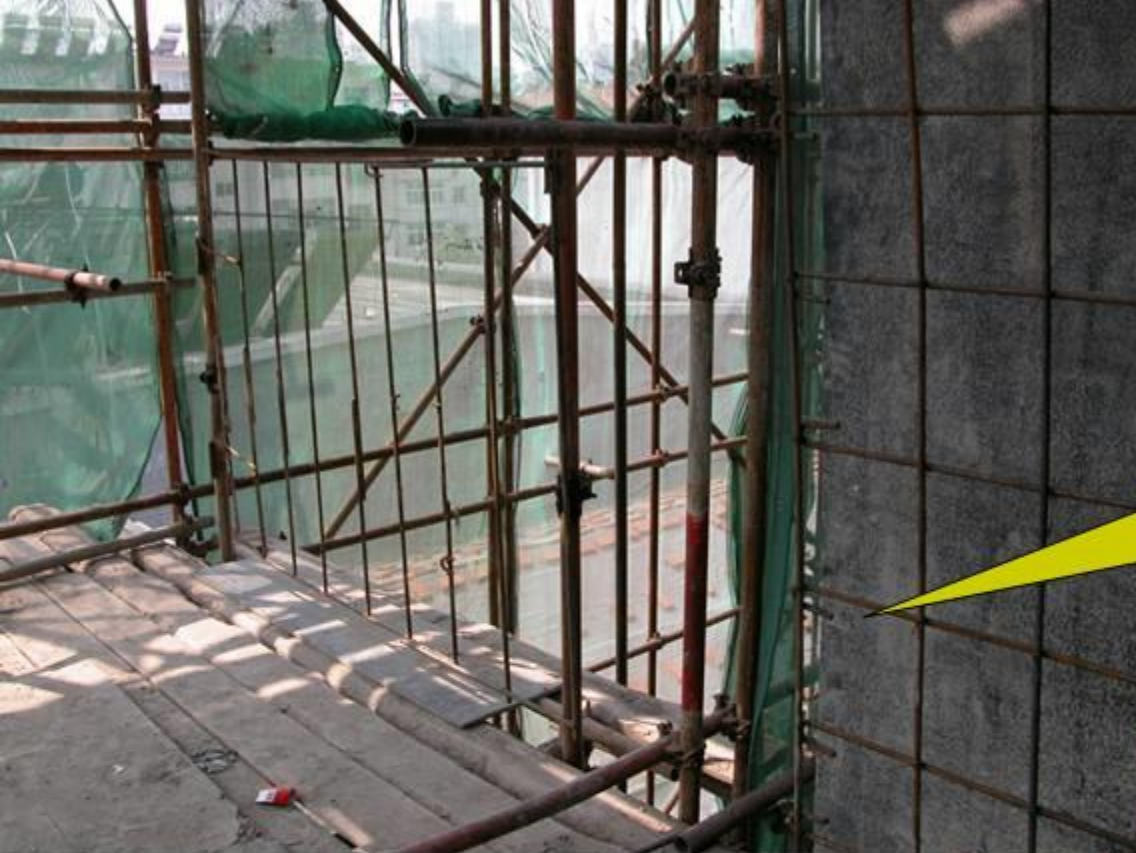
外用电梯平台防护门  
未关上，电梯上行后，  
施工人员不慎从此处  
坠落

为保护他人的生命也保护自己的生  
命，施工人员出入外用电梯应随手  
关闭平台防护门。

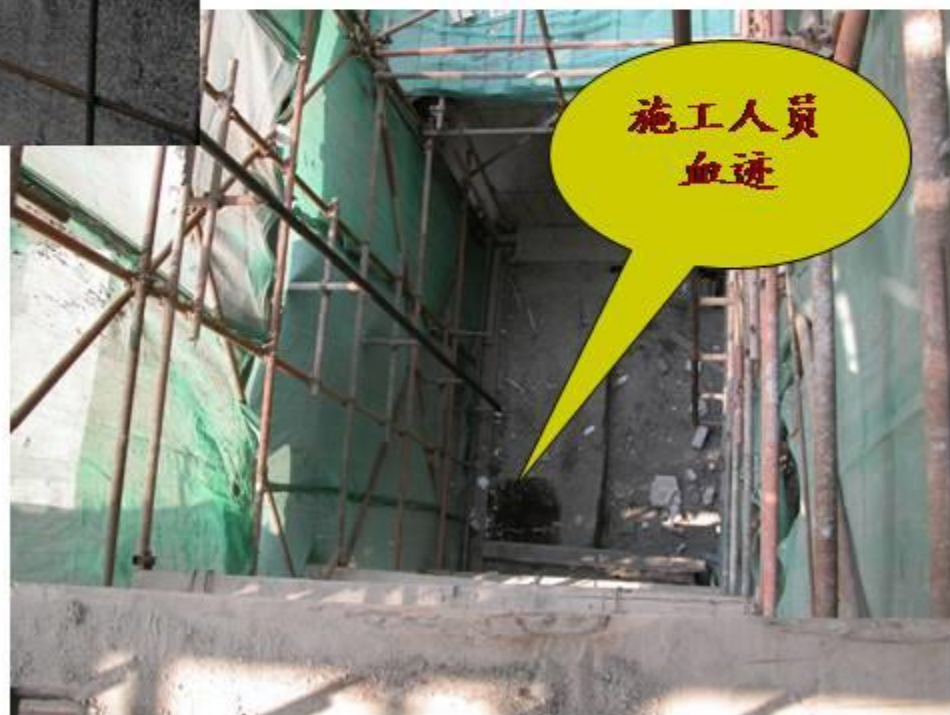
施工人员  
血迹

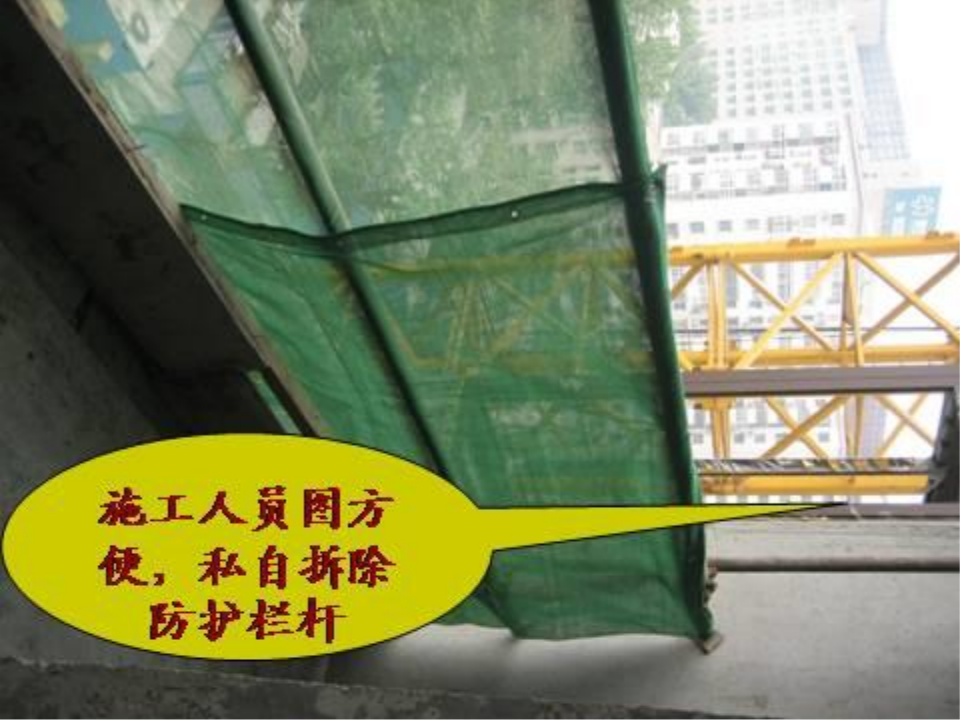
施工人员图方便，私自拆除防护栏杆

施工人员武某（16岁）在九层厨房间施工楼面用斗车运送水泥砂浆时，私自将阳台防护栏杆拆除，推斗车时不慎从楼面坠落至首层室外采光井上，被采光井竖向两根钢筋穿过身体的胸侧面和右脚踝处，经抢救无效死亡。

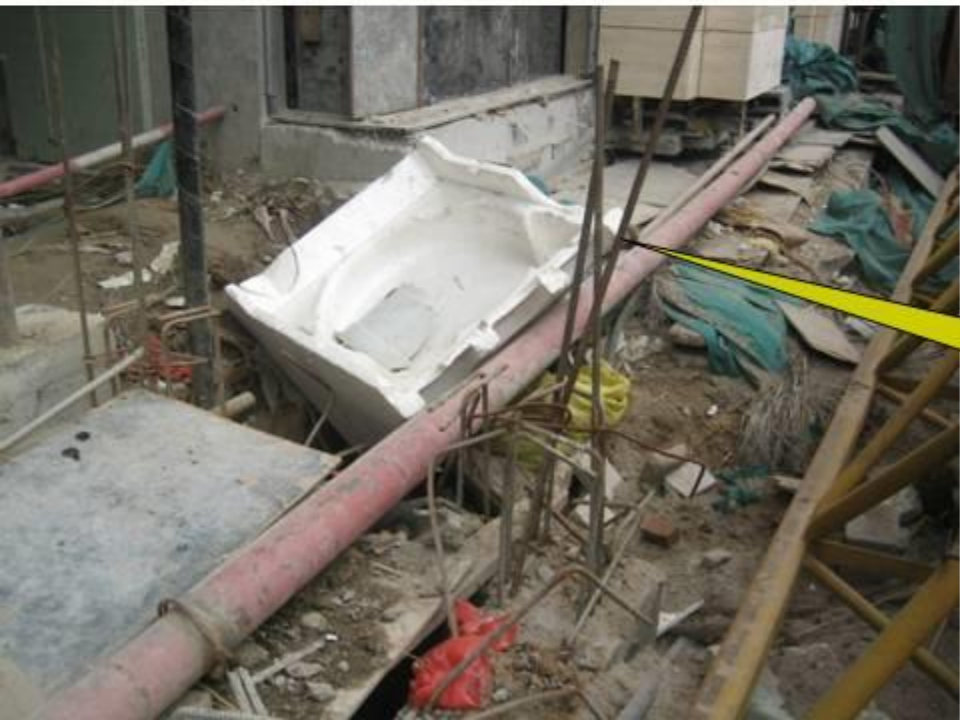
穿透身体的钢筋

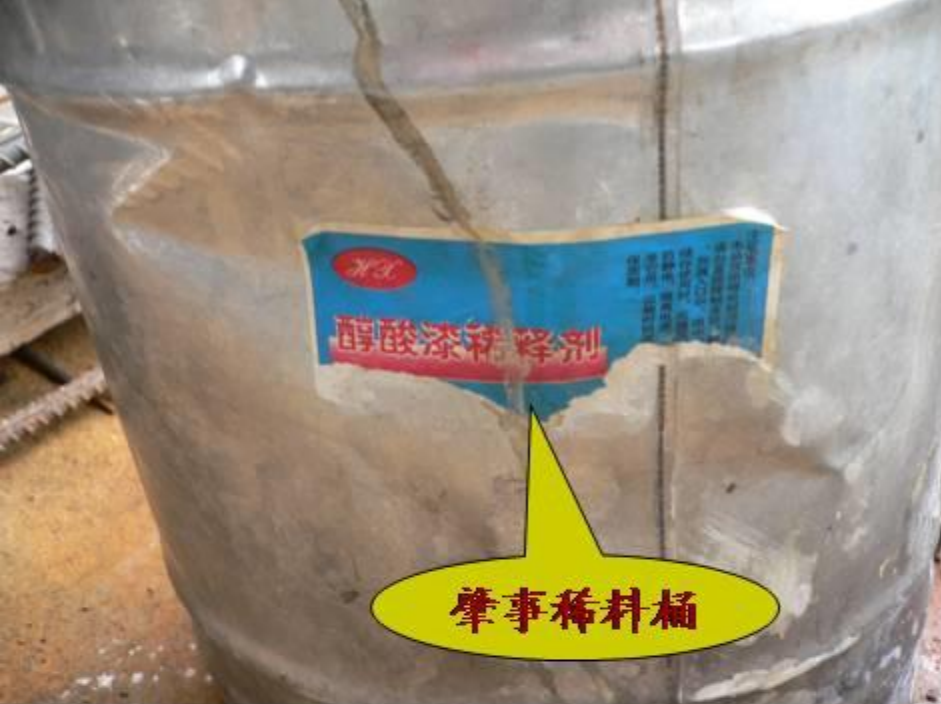
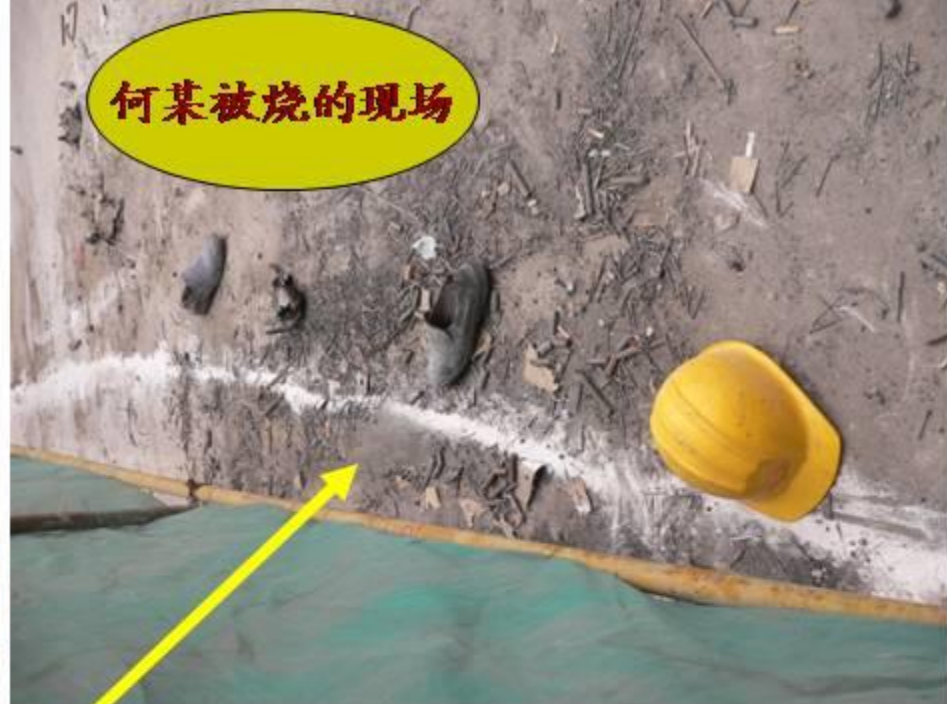
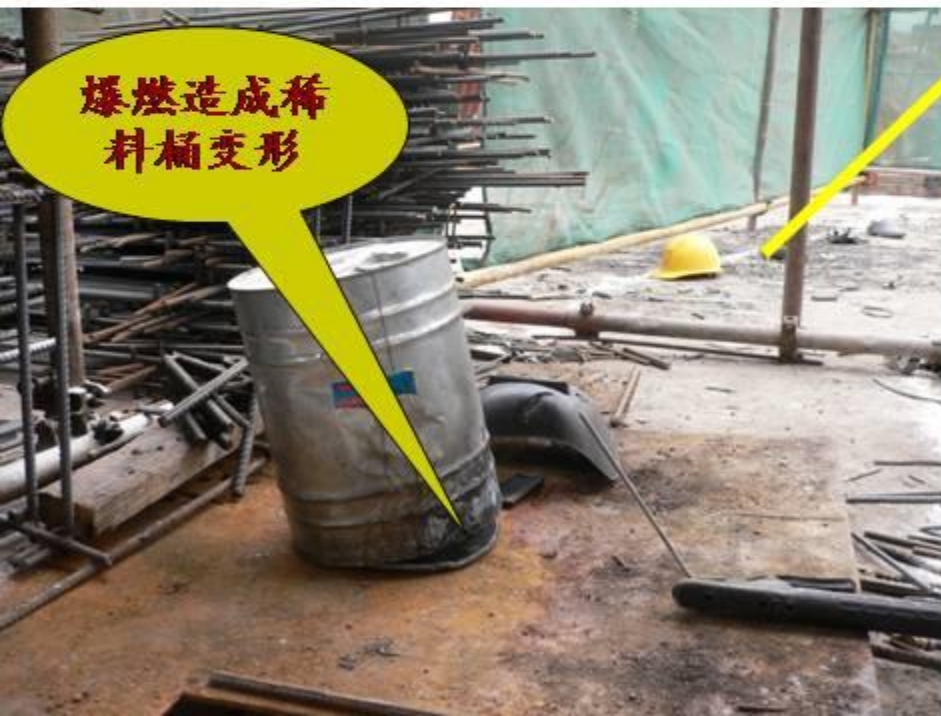
施工人员张某从楼顶找来一个稀料桶（高25CM、直径18.5CM）准备当作盛水的器具，请正在做电焊工作的何某使用电焊切割小桶，切割时桶内残存的稀料爆燃，将何某烧伤至死。

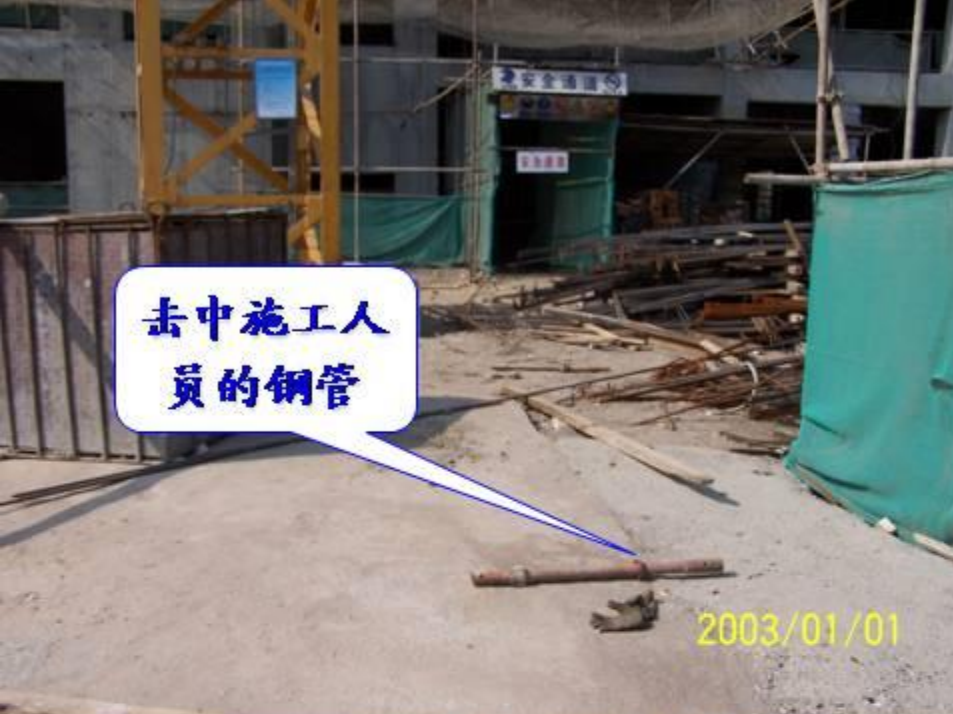
施工单位使用塔吊吊运**90厘米**长的碗扣脚手架（**违反标准未使用容器吊运**），在吊运中吊物与塔吊附着操作平台相撞，导致两根碗扣脚手架从近**30米**高度坠落，其中一根击中下面施工人员的头部将其砸死。**信号工无证上岗，指挥不当。**

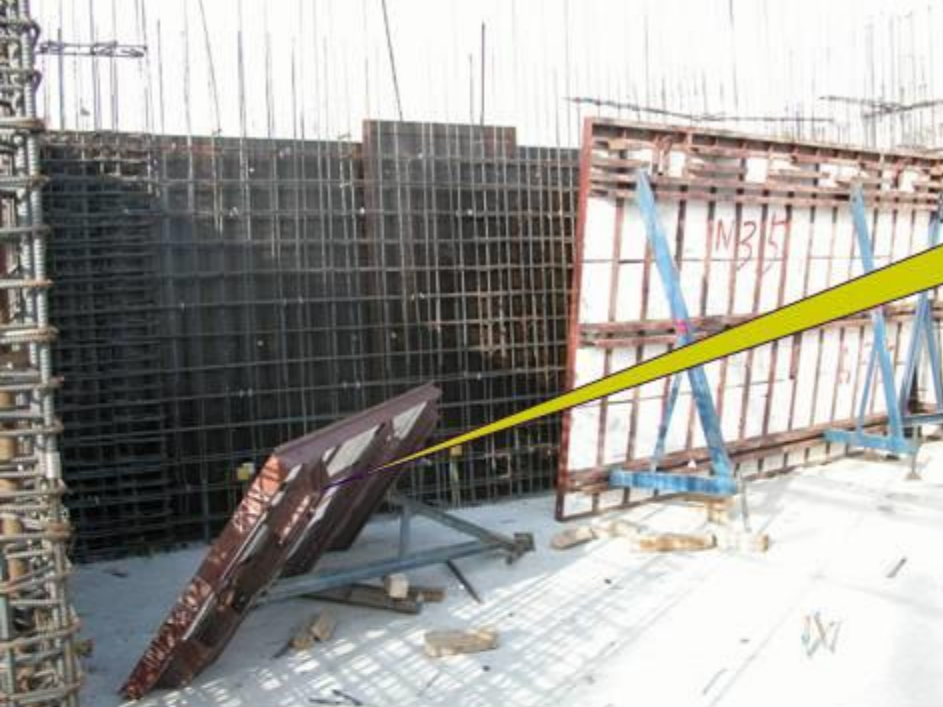
被碰到的  
模板

施工人员邱某和信号工（无证上岗）  
韩某配合塔司吊运大模板，信号工发出起  
吊信号后，塔司起吊模板，模板刚离开地  
面，模板开始剧烈晃动（吊物时吊钩  
没有与吊物垂直，歪拉斜吊），  
邱某用手扶而没有扶住，此时晃动的模板  
将旁边的一块模板碰倒，邱某躲避不及被  
倒塌的模板砸伤致死。

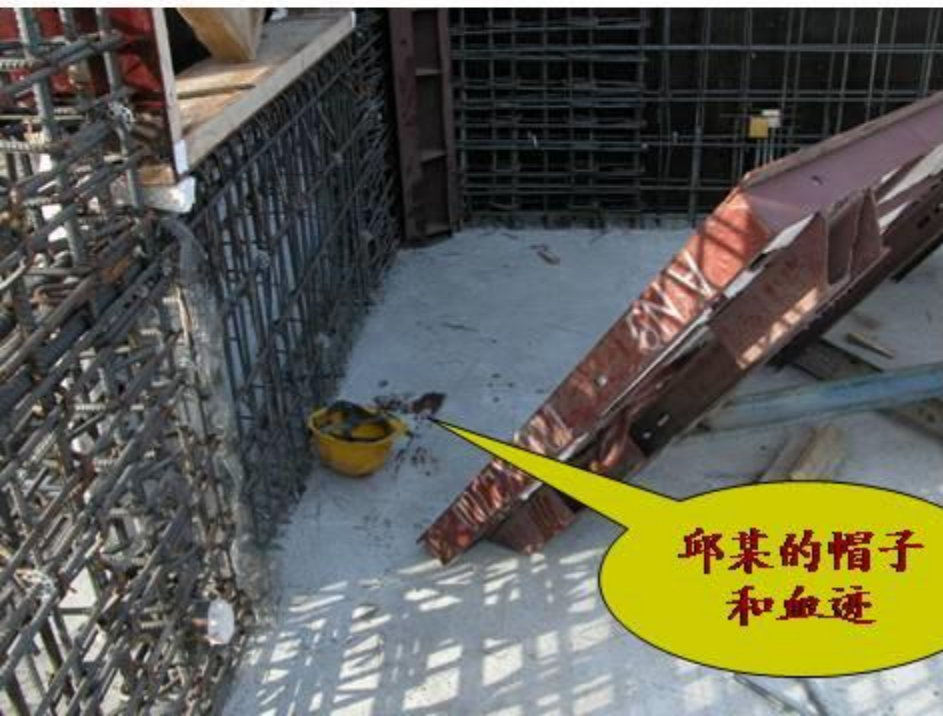
邱某的帽子  
和血迹

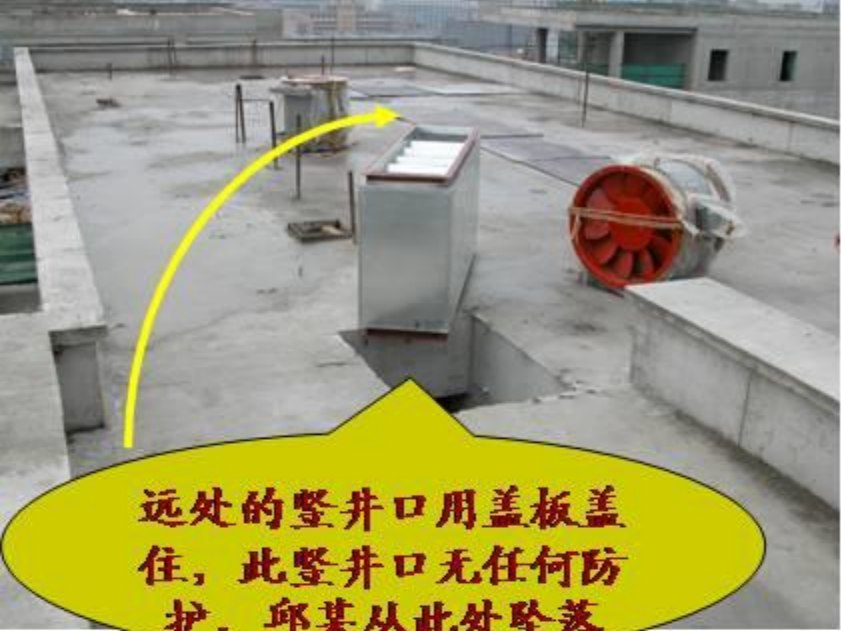
远处的竖井口用盖板盖住，此竖井口无任何防护，邱某从此处坠落

施工人員毛某正在施工現場東北側19層電梯機房屋面進行屋頂風機的吊運，在消聲器吊到樓頂的時候，毛某前去摘鉤，因豎井無防護，毛某不慎掉下豎井，墜至17層地面。20分鐘後醫院急救人員趕到，經現場檢查，毛某已經死亡。下面我們再看一起此類事故。

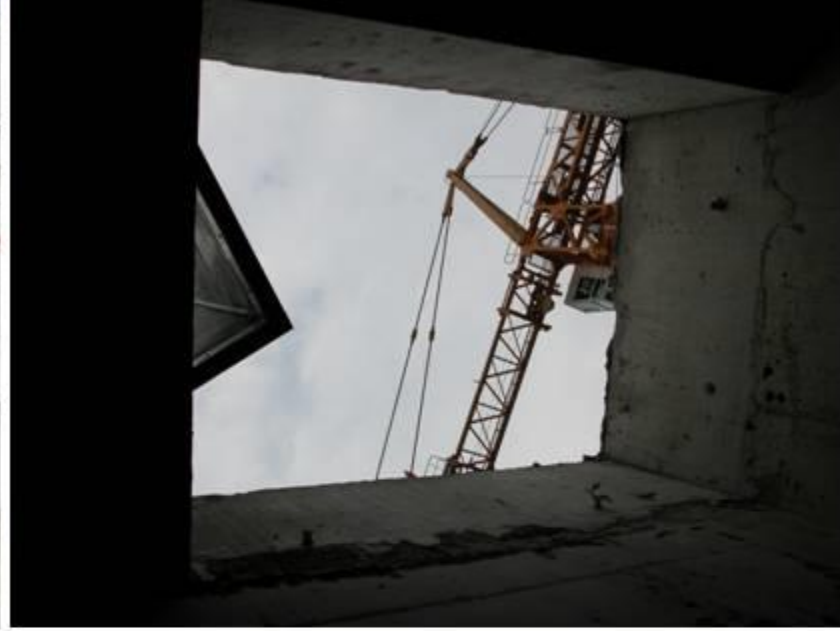
邱某从19层坠至17层地面

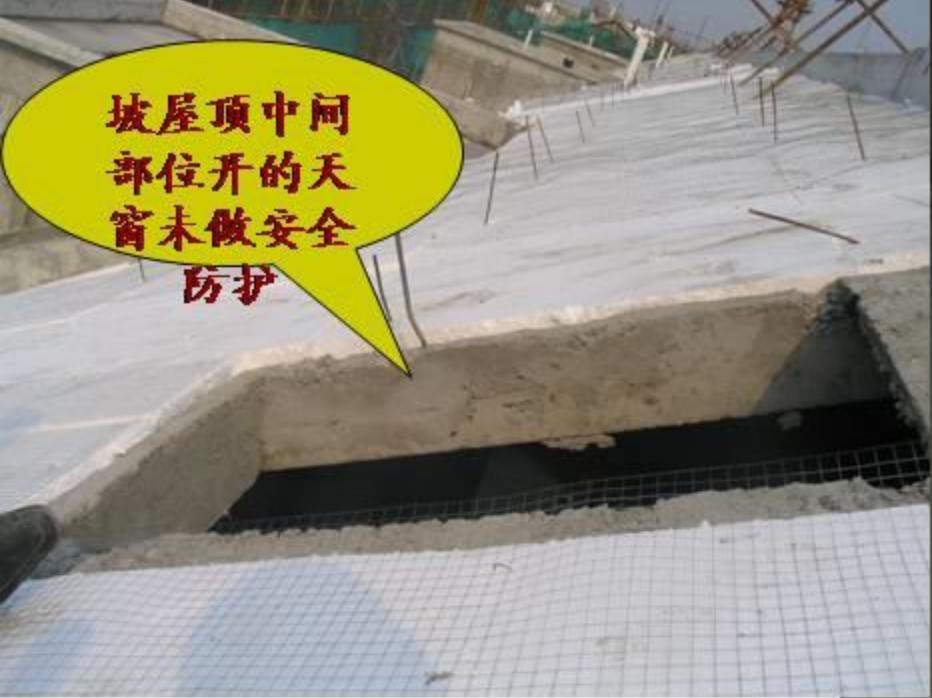
坡屋顶中间  
部位开的天  
窗未做安全  
防护

施工人员在坡屋顶进行保温工作时，不慎从天窗坠落至室内地面，落差4.5米，经抢救无效死亡。

施工单位应做好安全防护，同时，施工人员也应增强安全意识，注意保护自己的生命安全，在进行施工作业前注意查看现场存在的隐患并提醒有关人员予以消除。

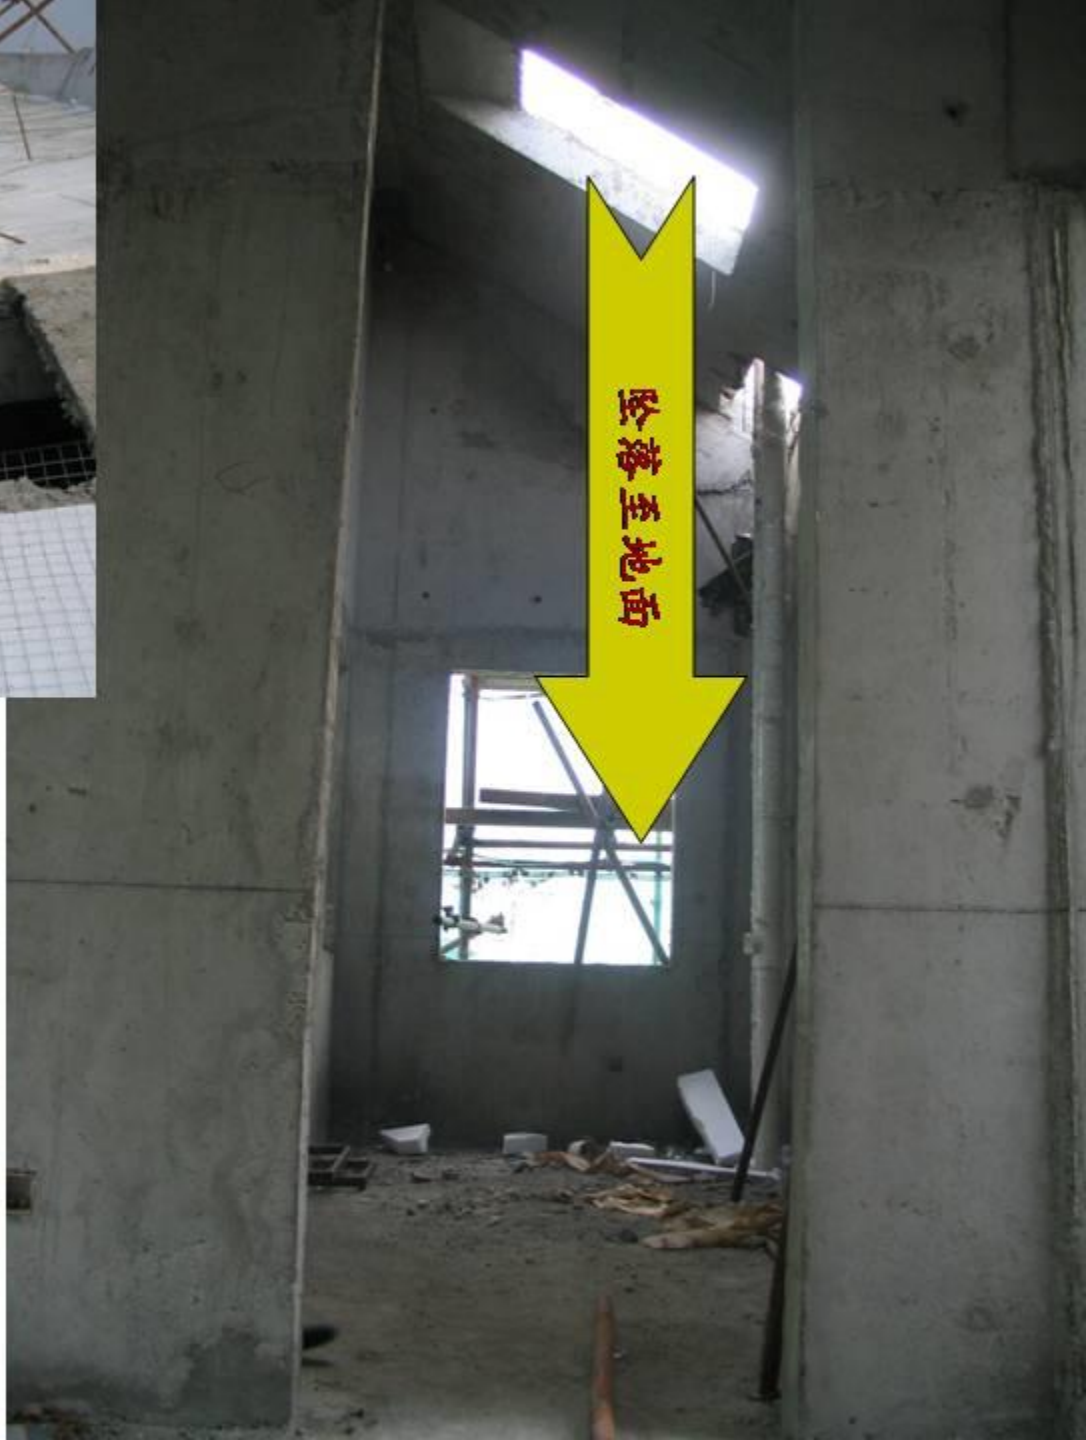
坠落至地面

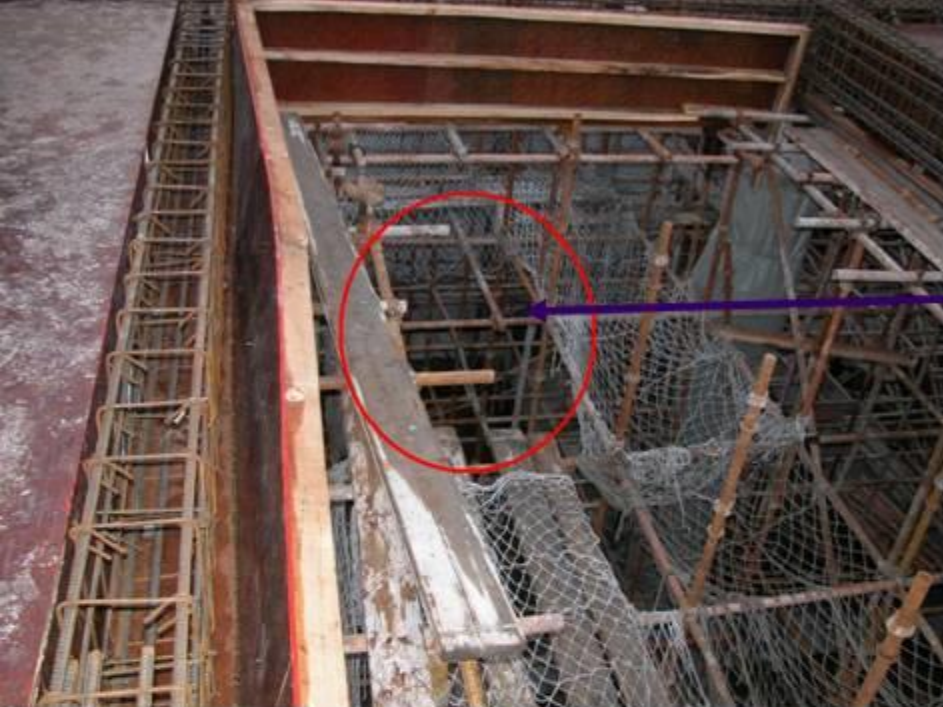
施工现场的安全防护措施不到位，安全网的铺设存在漏洞。

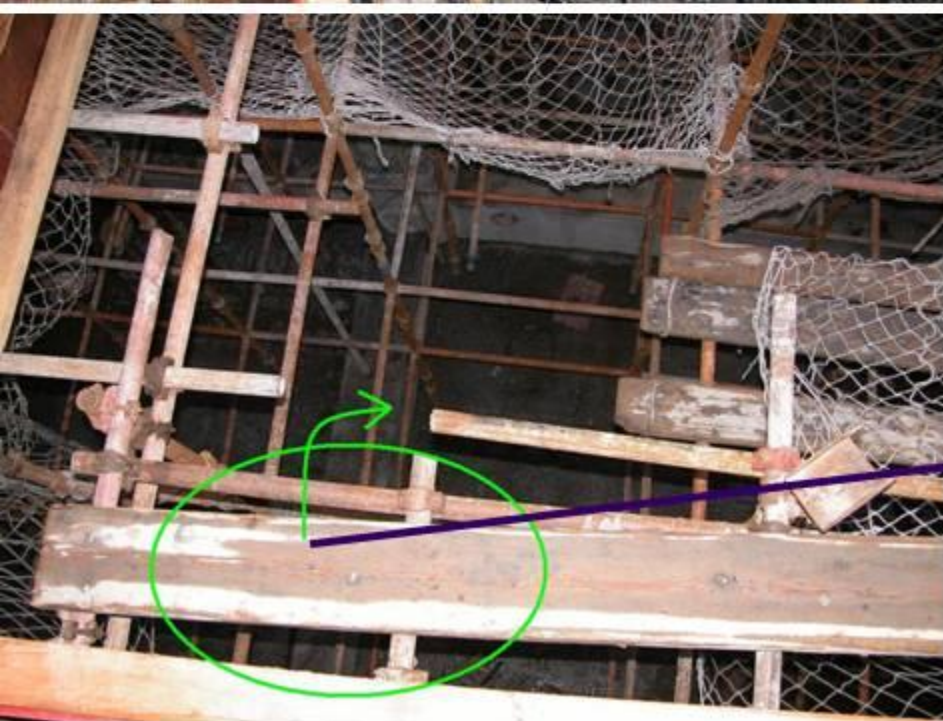
该事故与上面对两个事故一样，现场存在安全隐患，施工人员麻痹大意。  
施工人员进行地下一层顶板模板施工时，从此处坠至地下一层底板死亡。
