# 施工事故现场图片及分析

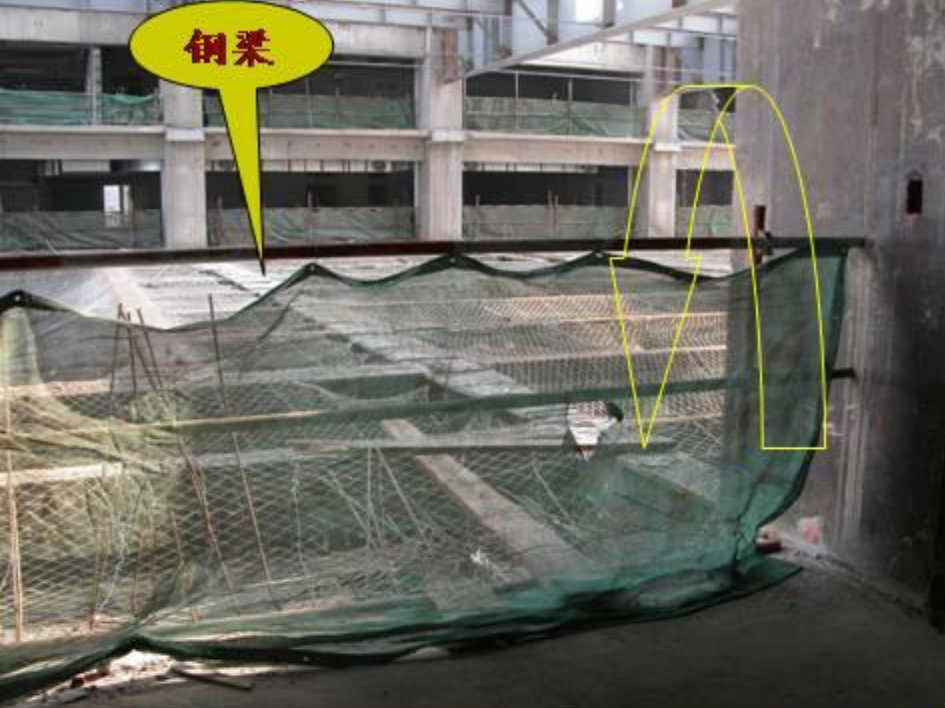
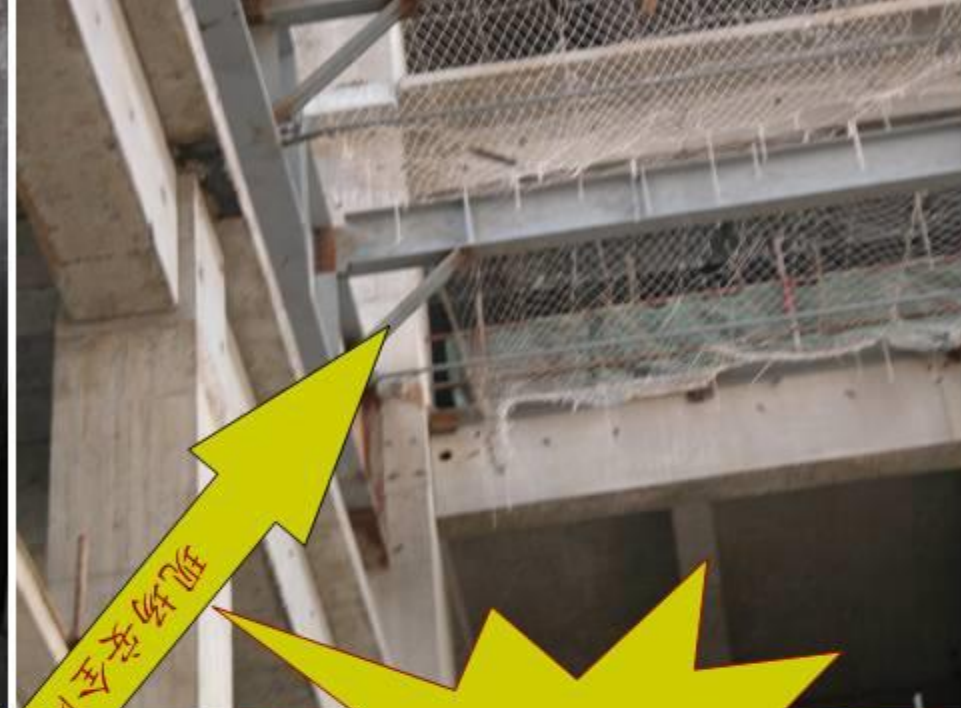
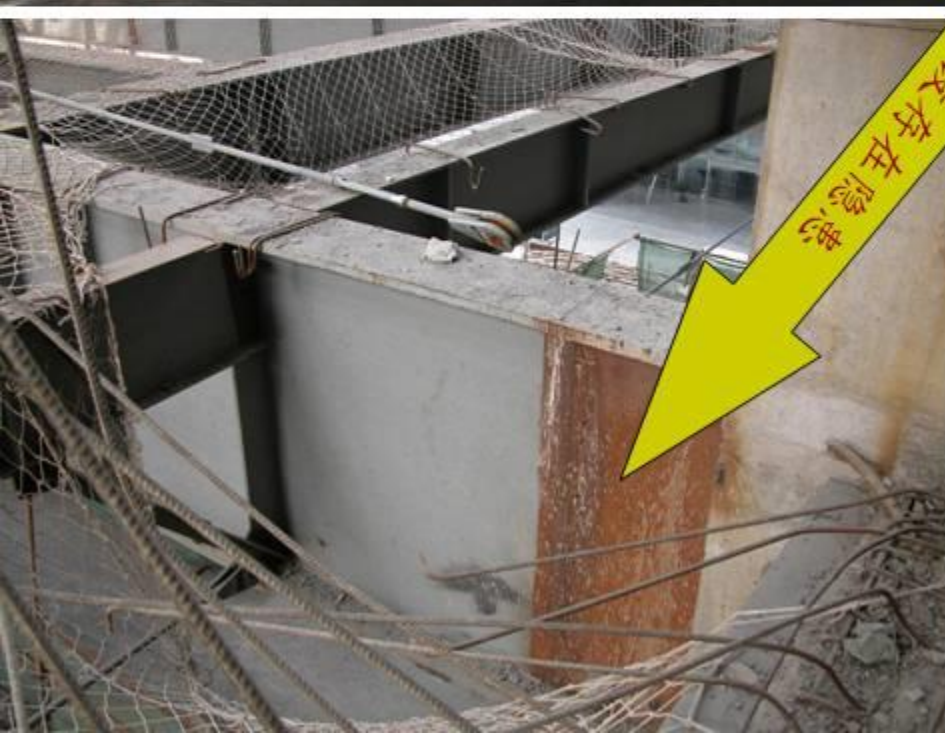
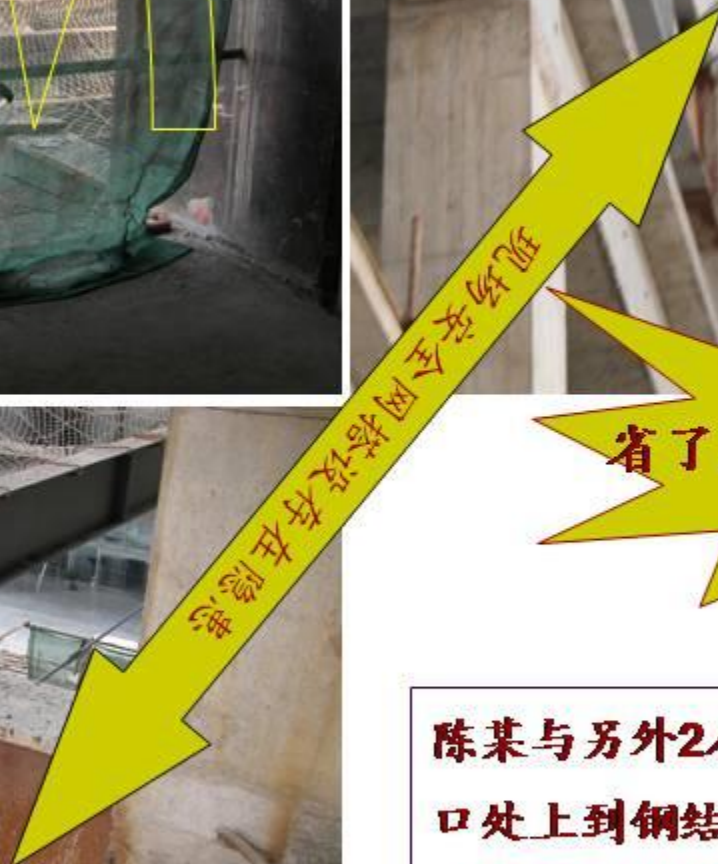
省了几步路，丢了一条命

陈某与另外2人为抄近路，从护身栏豁口处上到钢结构施工的钢梁上向对面走到端头后想手扒柱子到楼层内，因距离远而失手落下砸落单层平网后落在22米下的地面身亡。

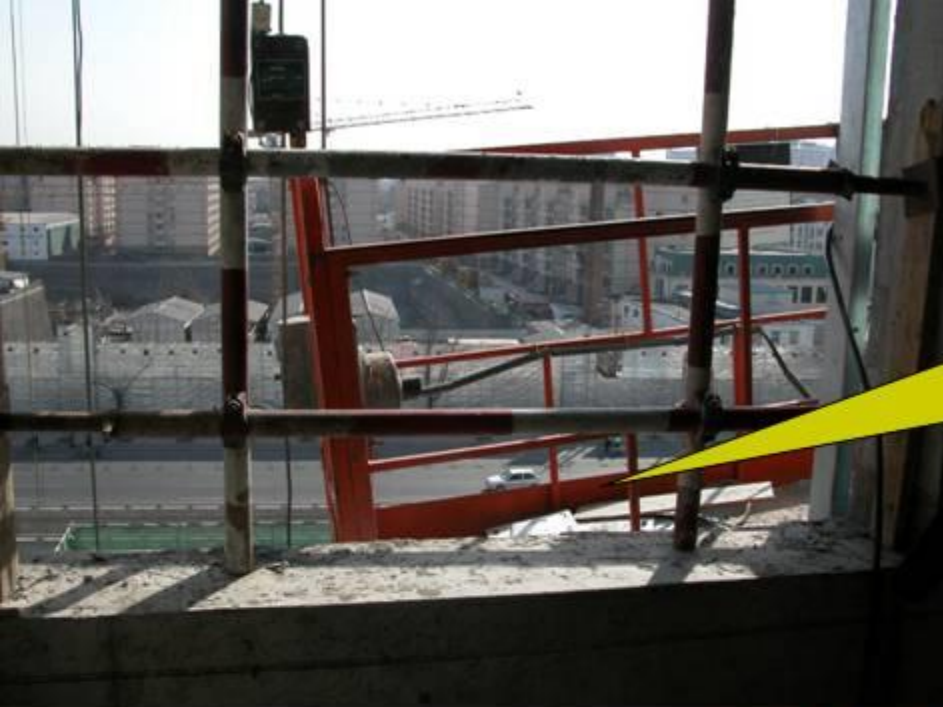
施工人員從窗外的吊蘭經窗子進入樓內，不慎墜落至地面身亡

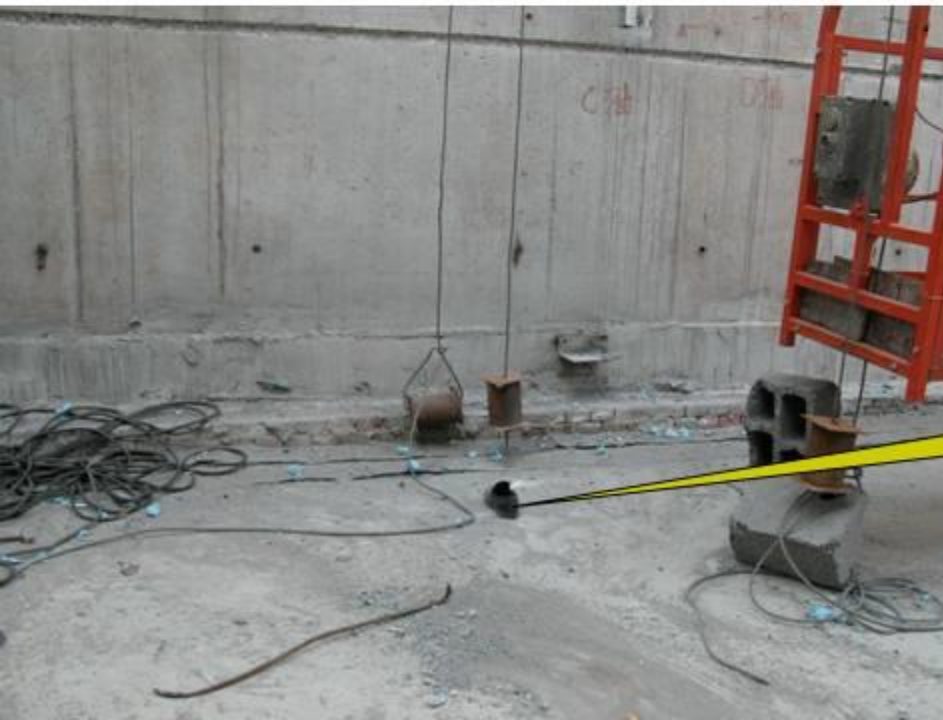
施工人員張某使用電動吊蘭施工，吊蘭停在5層，張某違章從窗台進入樓內時，不慎從5層墜落至地面死亡。與上頁的事故極為相似。

施工人員的鞋子

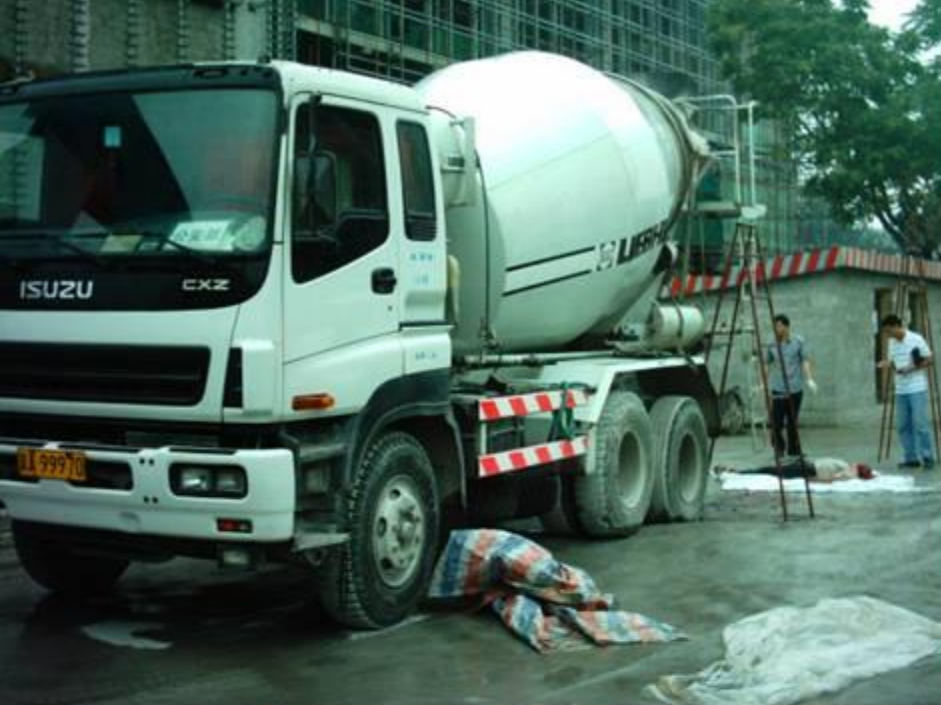
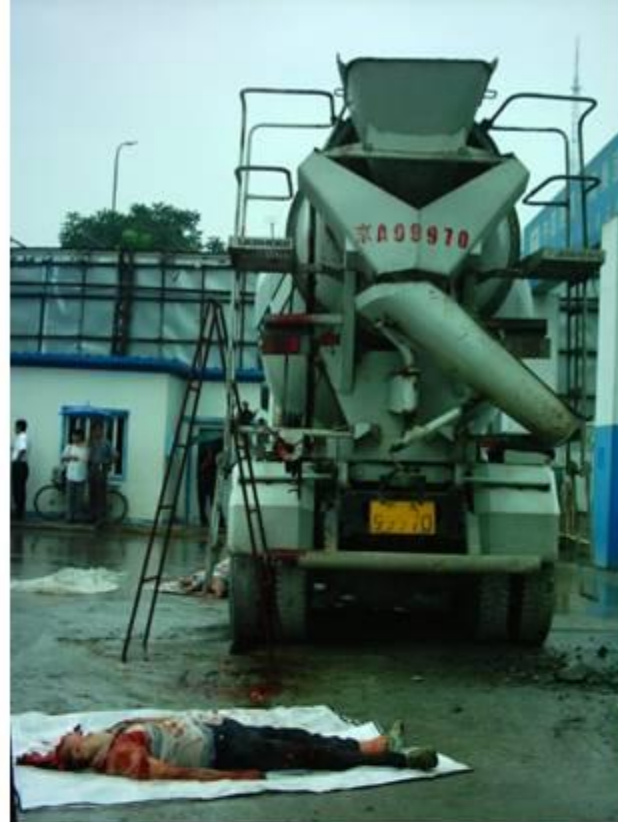
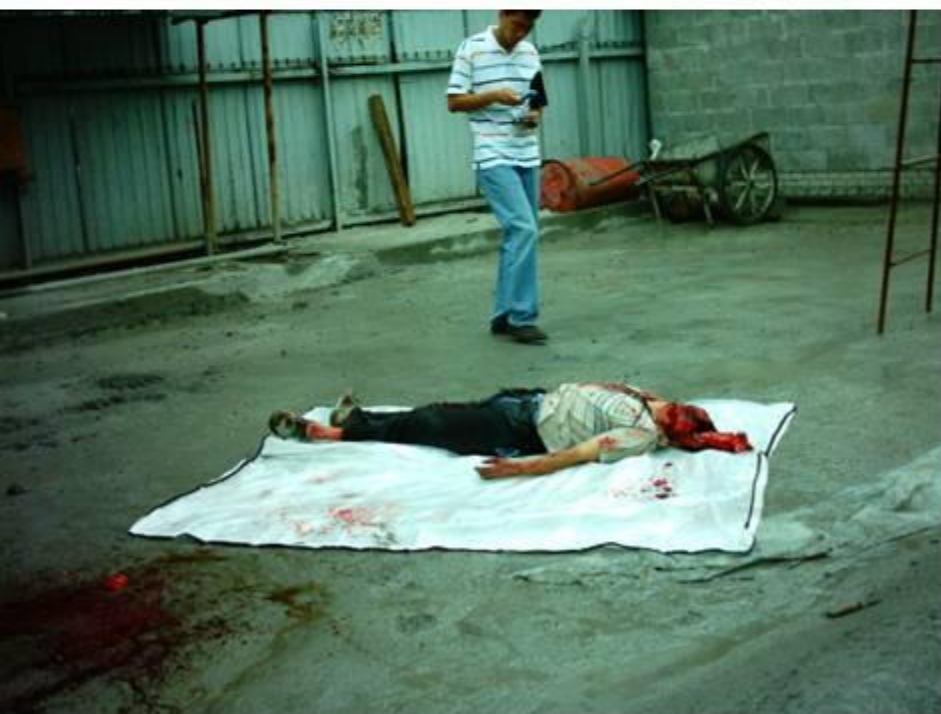
罐车司机华某在罐车罐体仍在旋转的情况下爬到罐口清除罐口内残余的混凝土，不慎将头部绞入罐口内当场死亡。

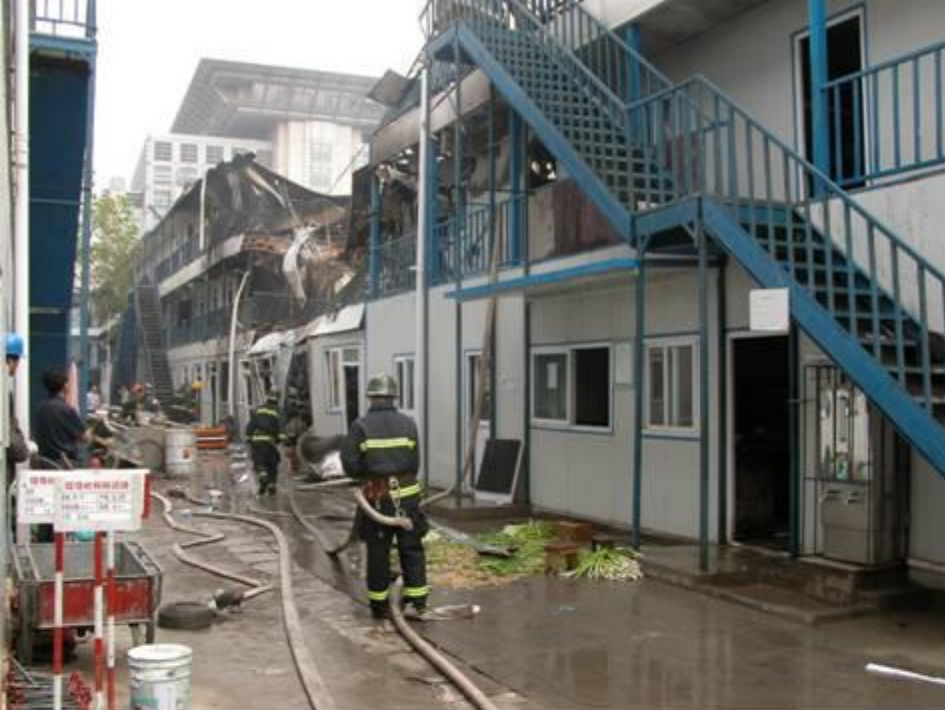
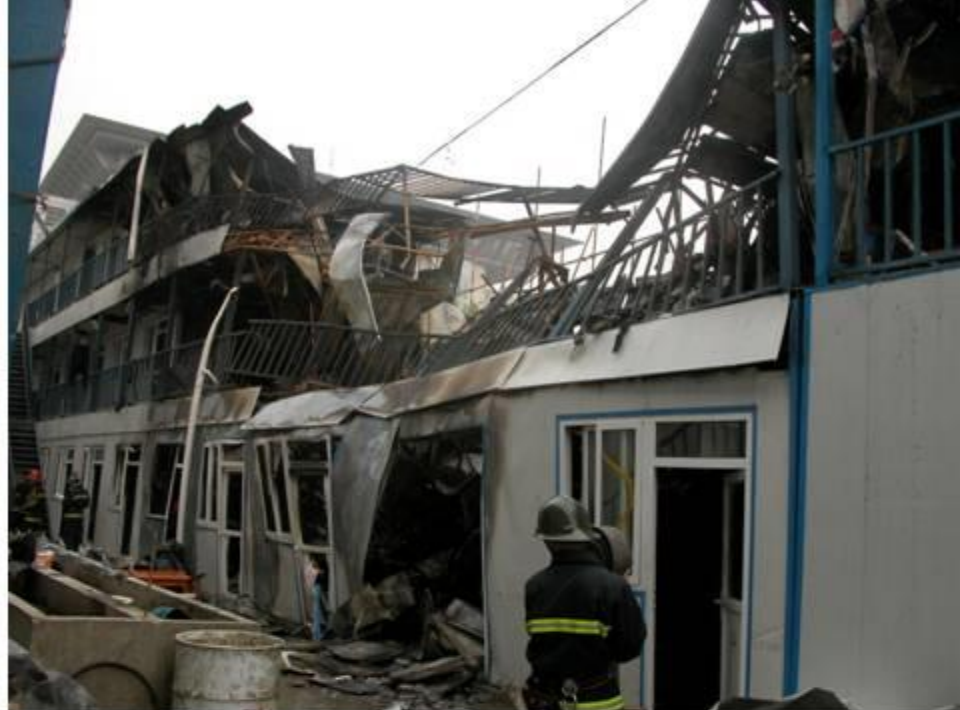
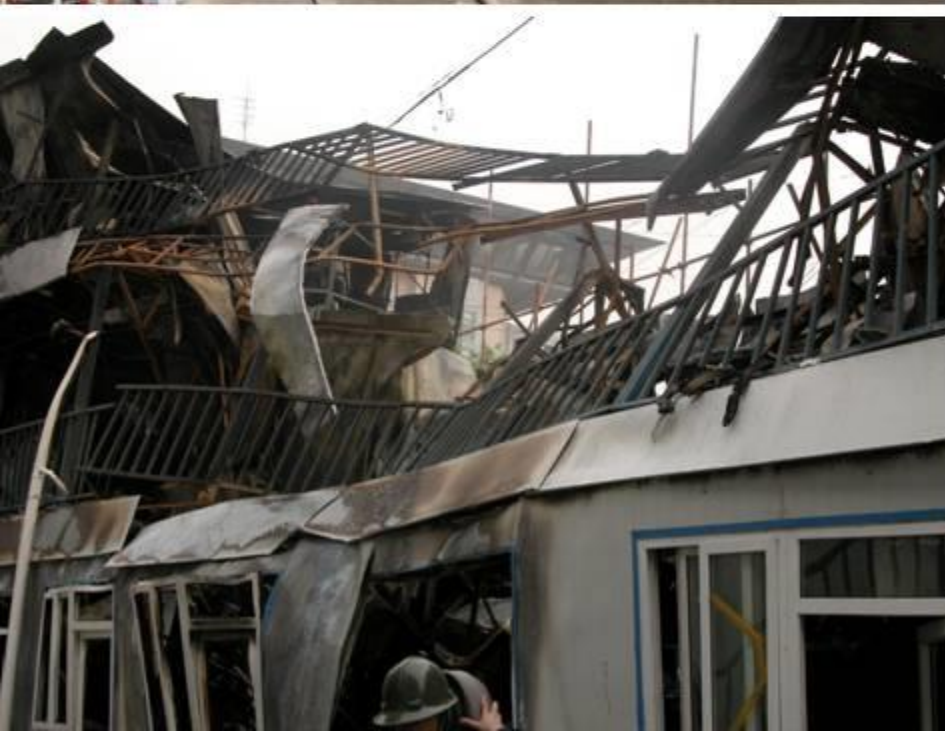
**施工人員違章使用電熱器，離開後未斷電，導致火災事故發生，造成正在別的房间休息的人員死亡。**

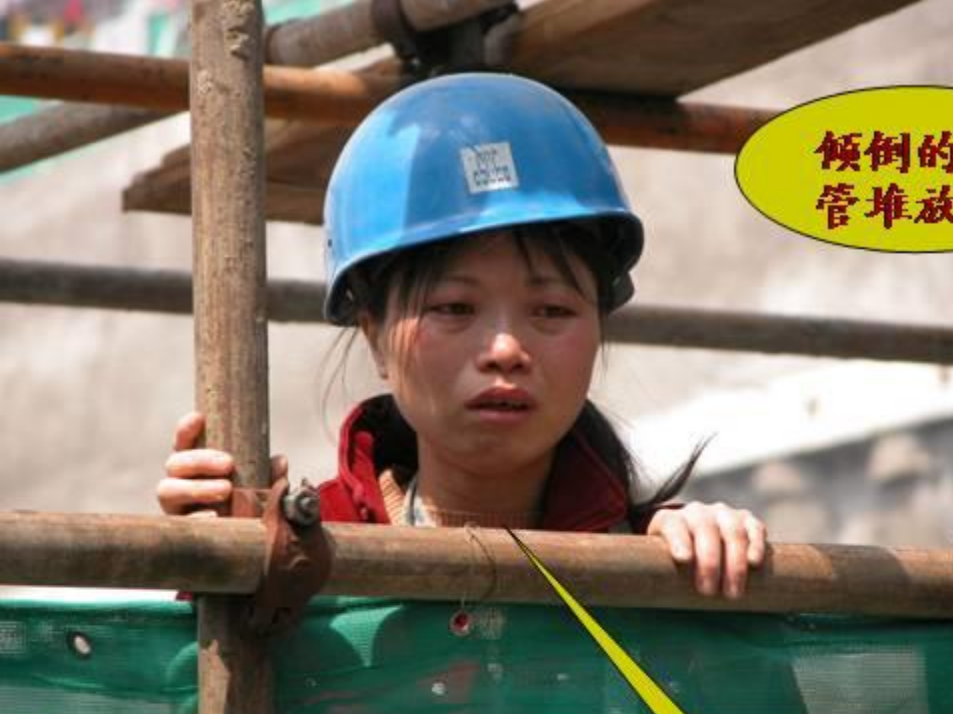
倾倒的钢管堆放架

何某在配合塔吊进行脚手管倒运作业时，头部直接钻入钢管堆放架（搭设不符合规范）底部穿钢丝绳，此时钢管堆放架倾斜倒塌，将何某头部砸在钢管下，导致当场死亡。

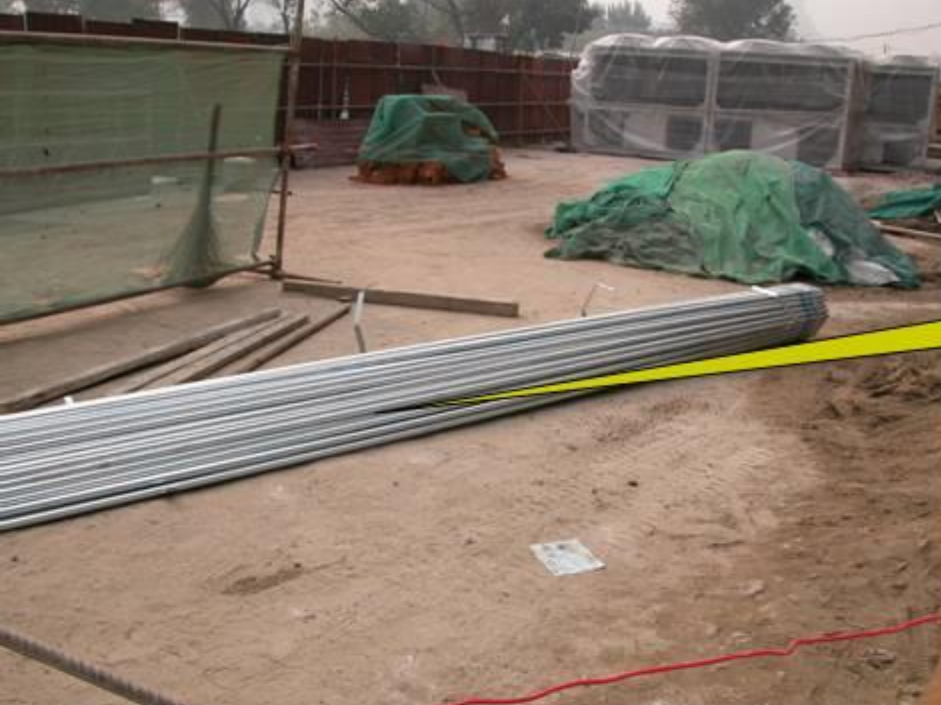
施工人员在卸最后一捆消防管材时，王某从车尾撬管材，管材从车上滑落将王某压在下面，后经抢救无效身亡。麻痹大意是最危险的，是最易导致事故的隐患。

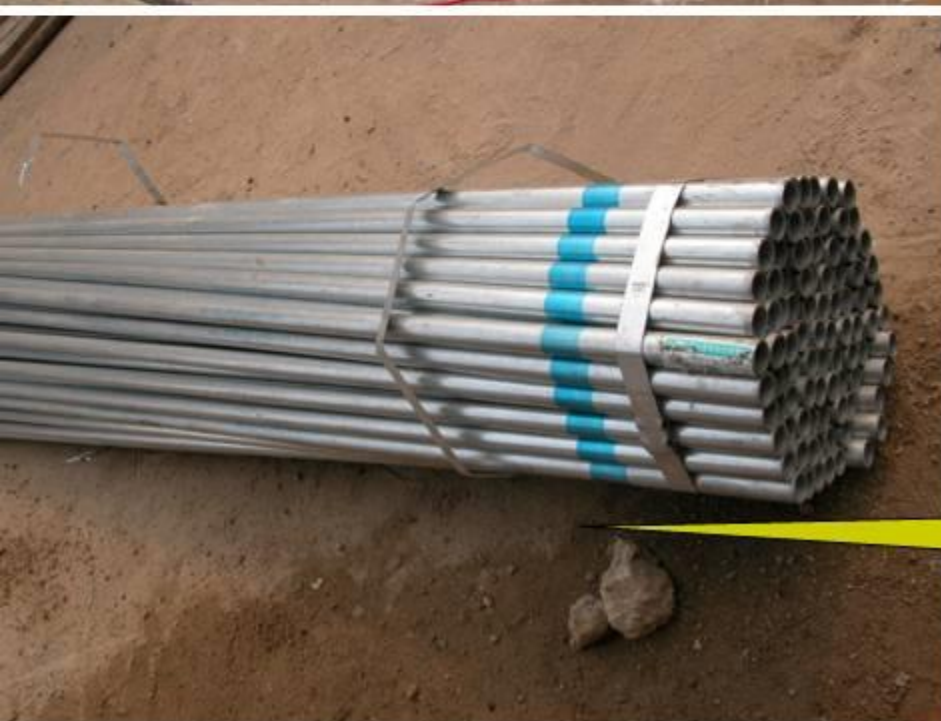
管材将王某压在下面，后被救出，经抢救无效身亡。

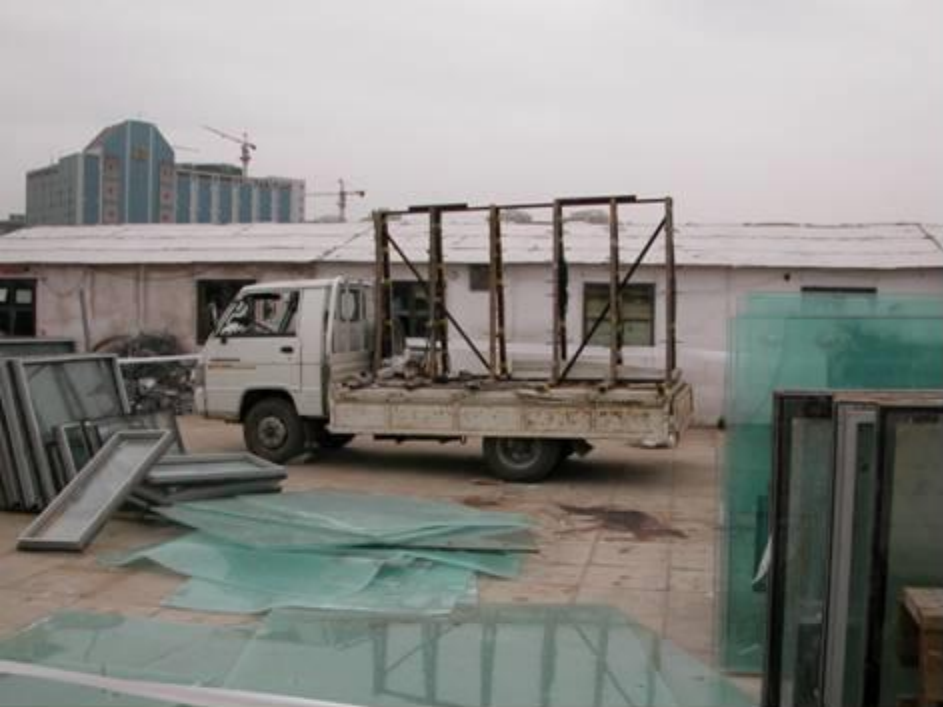
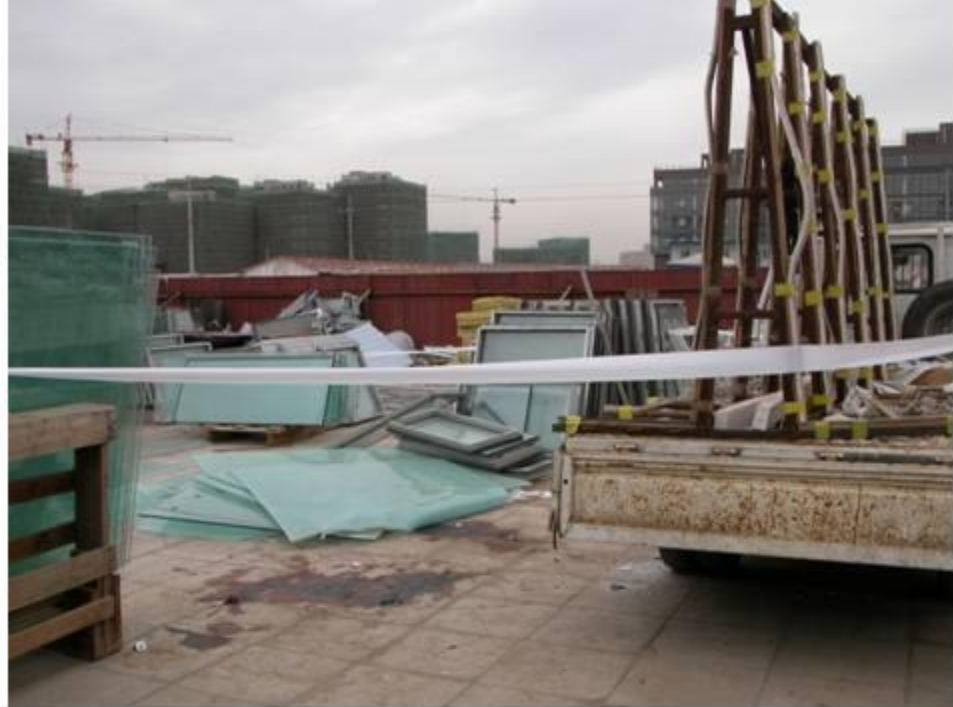
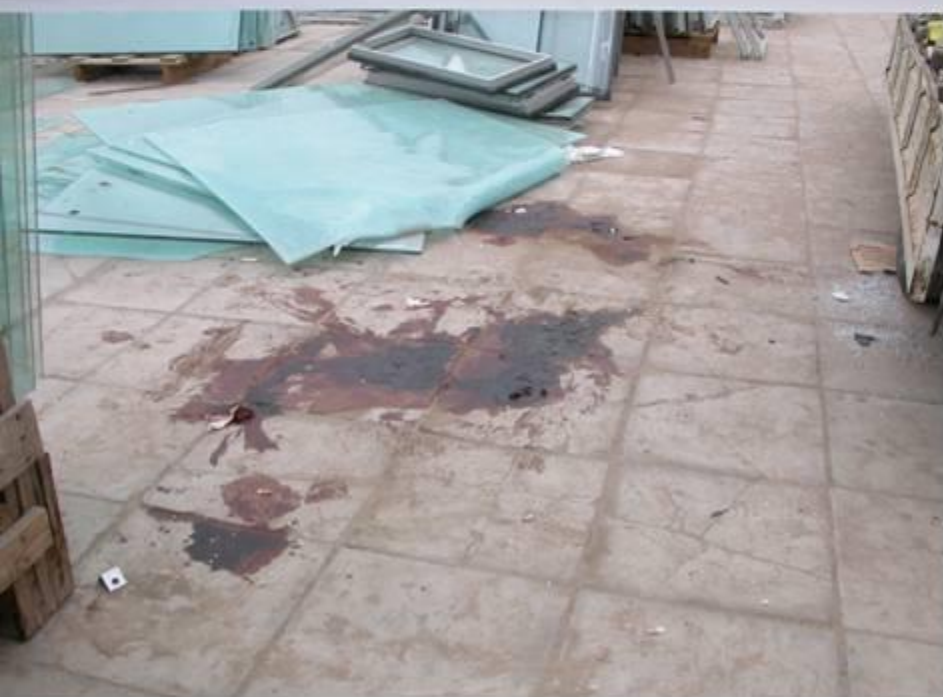
**施工人员在卸最后一堆玻璃时，玻璃滑落，将卸玻璃的两人砸死。**

**和前面卸管材的事故一样，工作进展到最后时，施工人员麻痹大意，导致了事故的发生，造成了人员伤亡。**

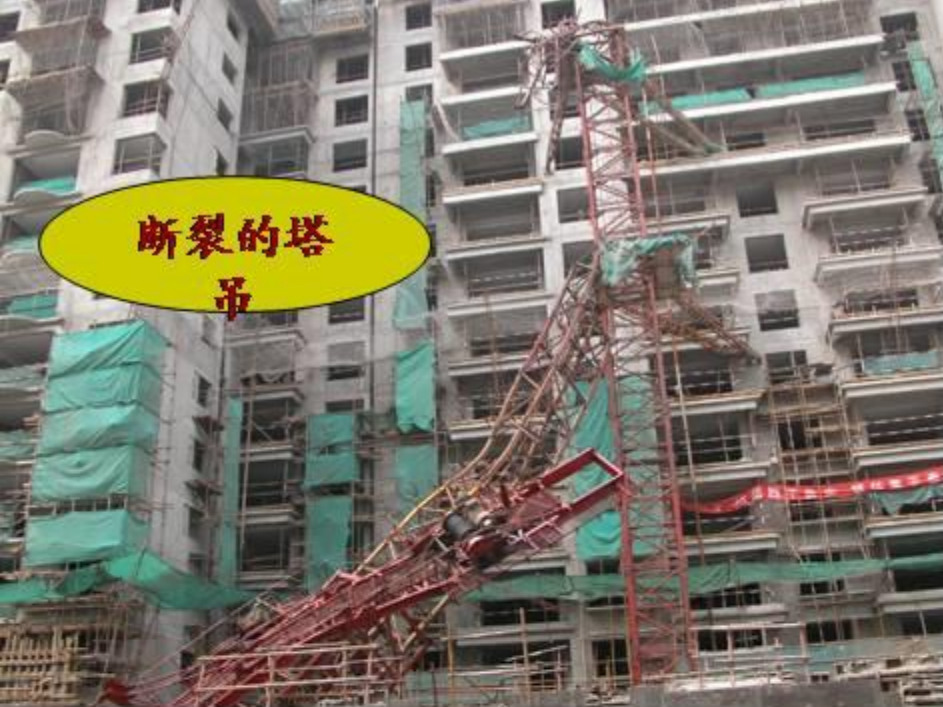
断裂的塔吊

施工人员在使用塔吊吊运钢筋时，塔身突然折断，塔司死亡。事故的原因是超载导致塔式起重机的钢结构发生破坏，当时吊物重量已经达到额定载荷的213%

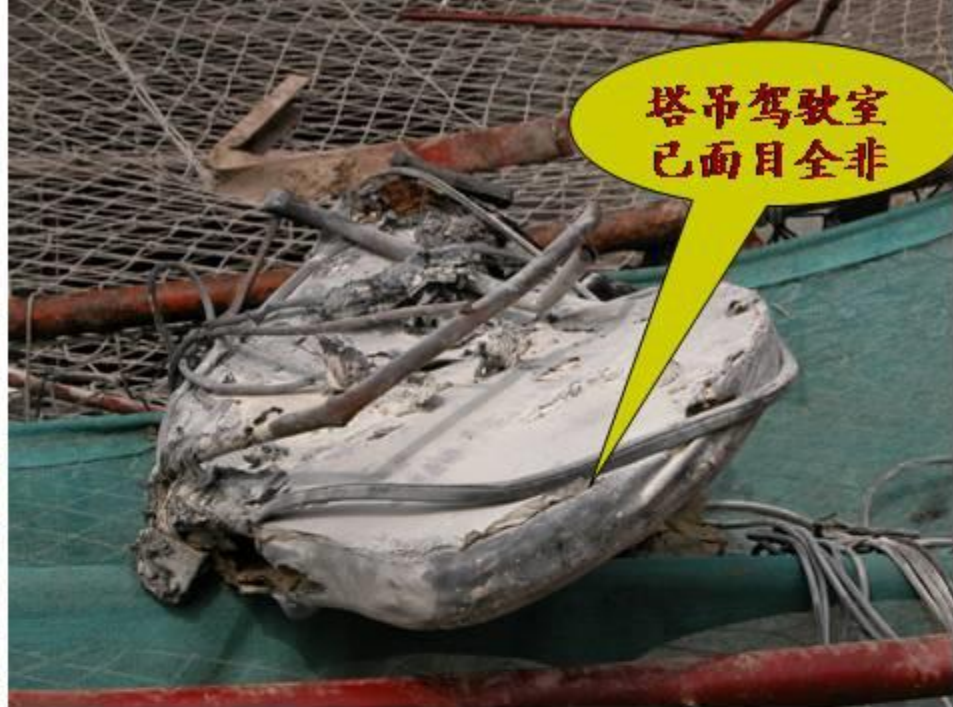
塔吊驾驶室  
已面目全非

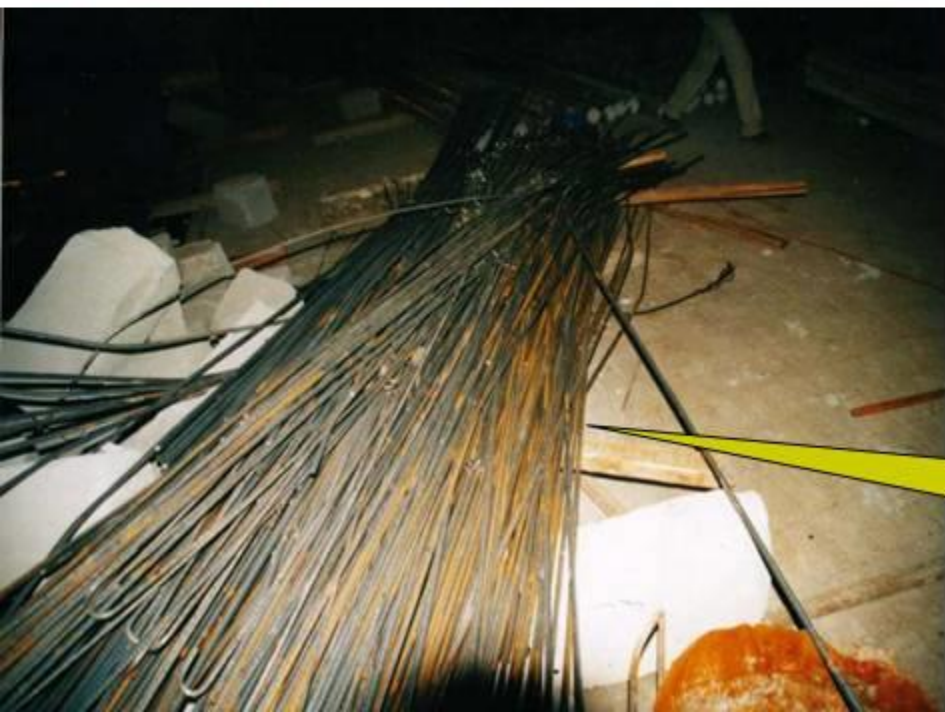
事故发生时所吊运的  
钢筋坠落于距塔身中  
心线52m处，重  
3680KG

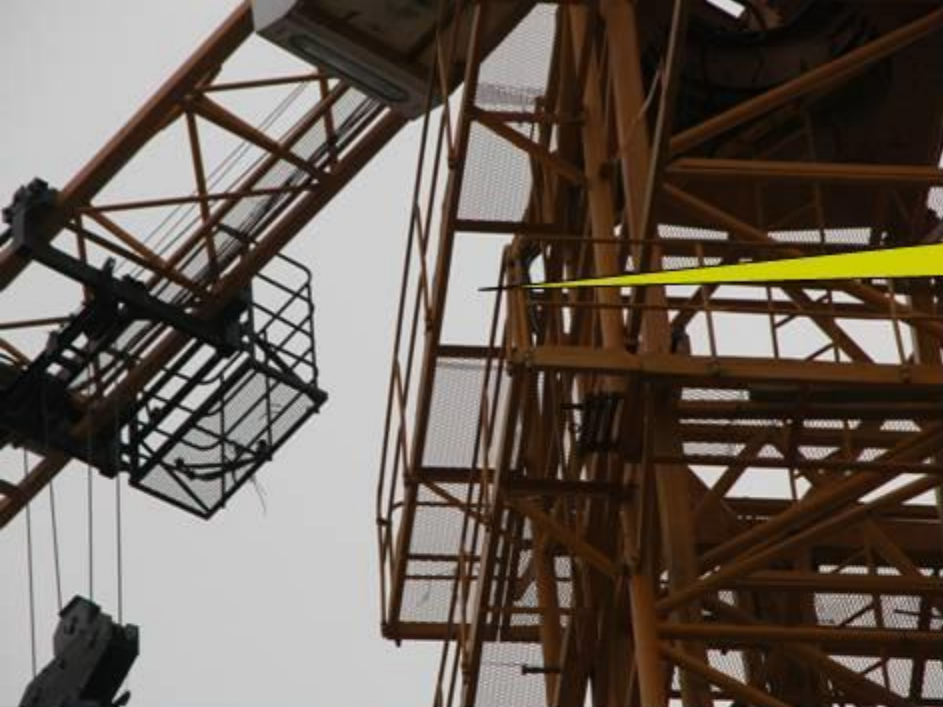
从此处向上爬  
时，不慎坠落

塔吊司机赵某等三人进行塔吊保养作业时，赵某从一层平台向二层平台爬时，不慎失手，坠落至塔吊基坑（落差约36米），送医院抢救不治身亡。

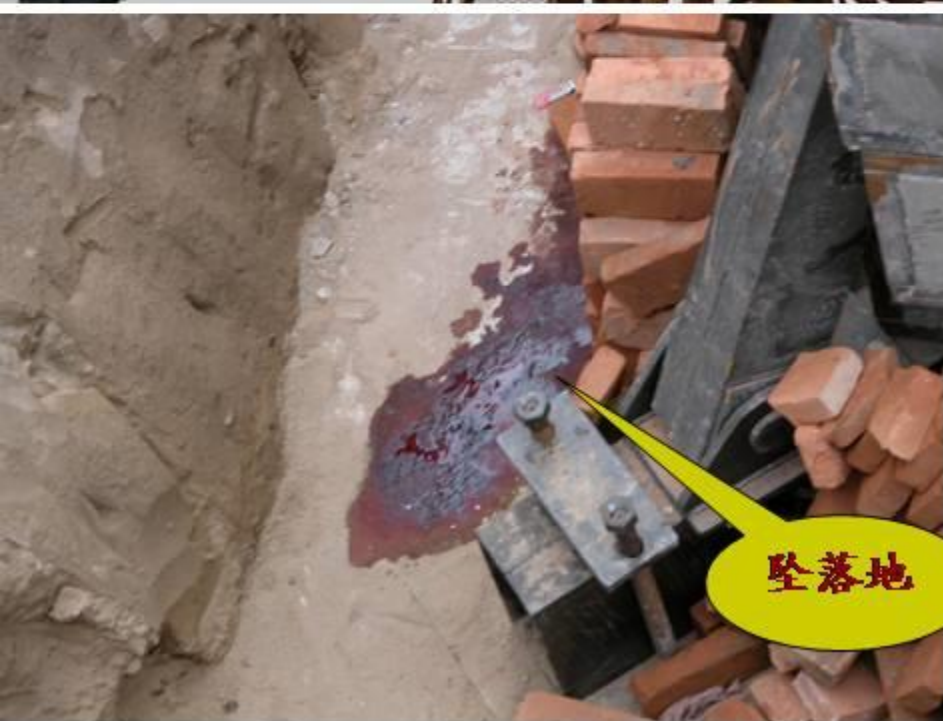
坠落地

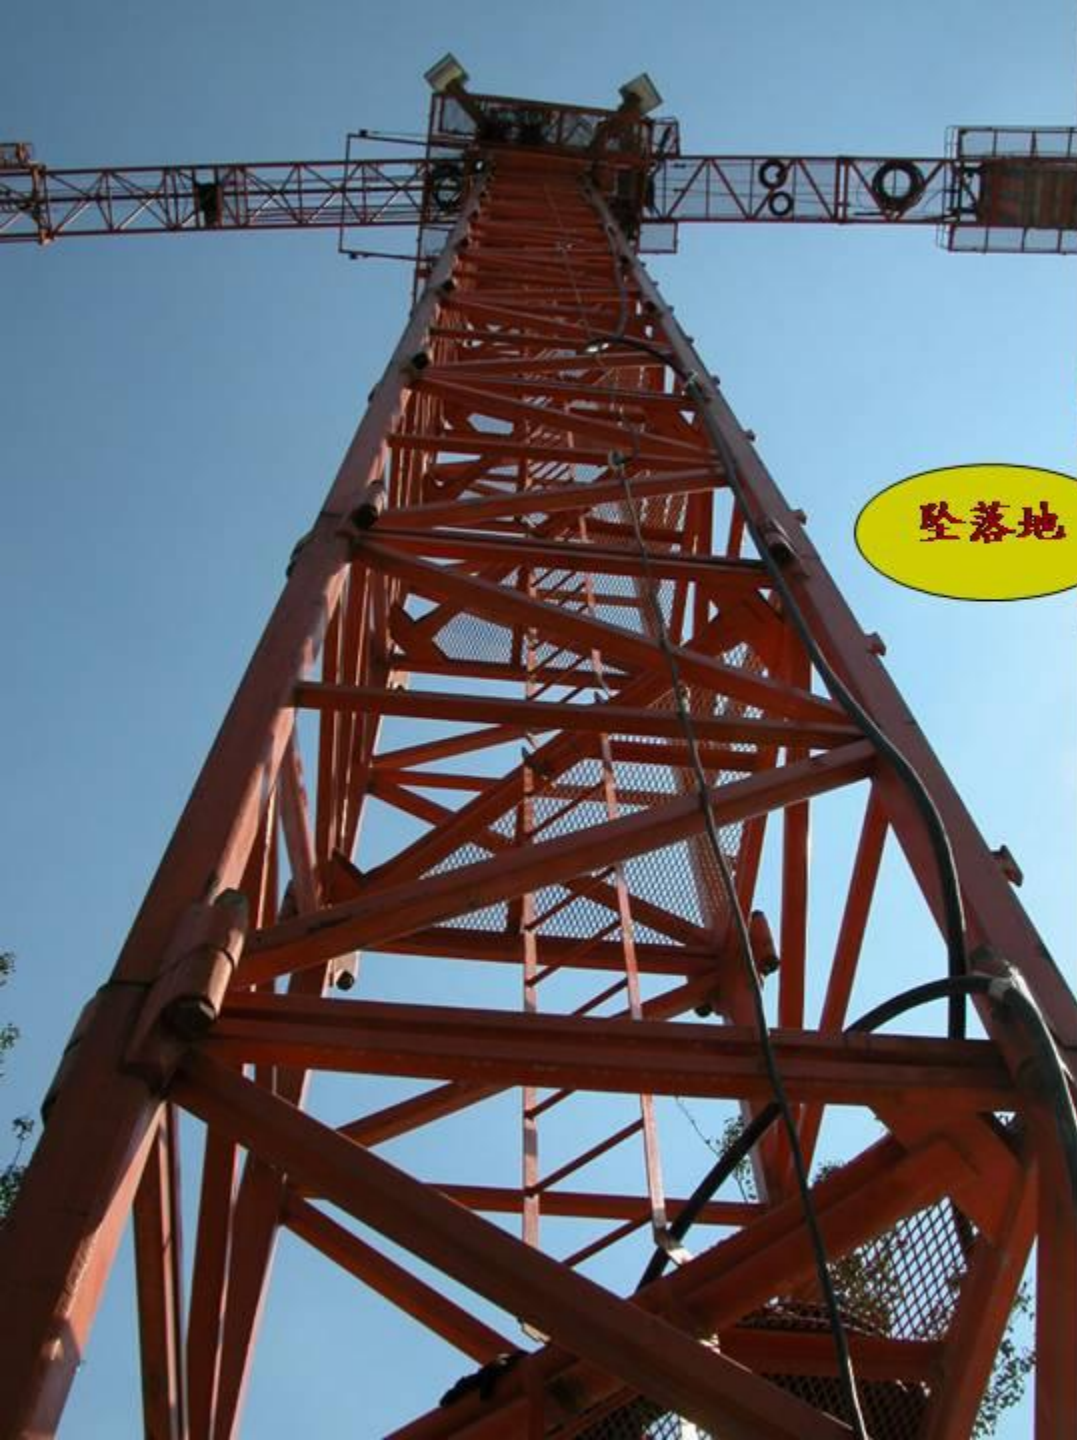
坠落地

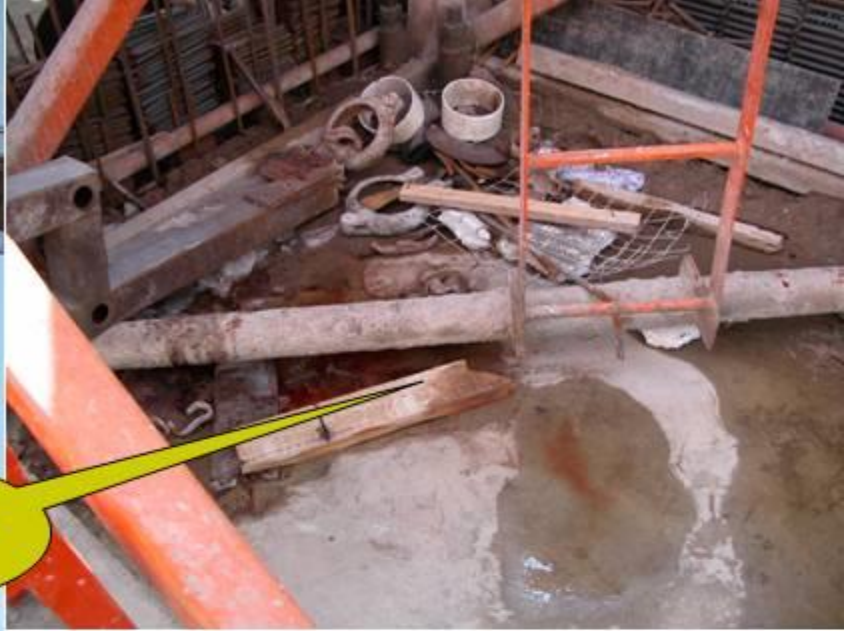
与上页的事故相似，塔司在下塔过程中不慎脱手从高处坠落至基坑内死亡。

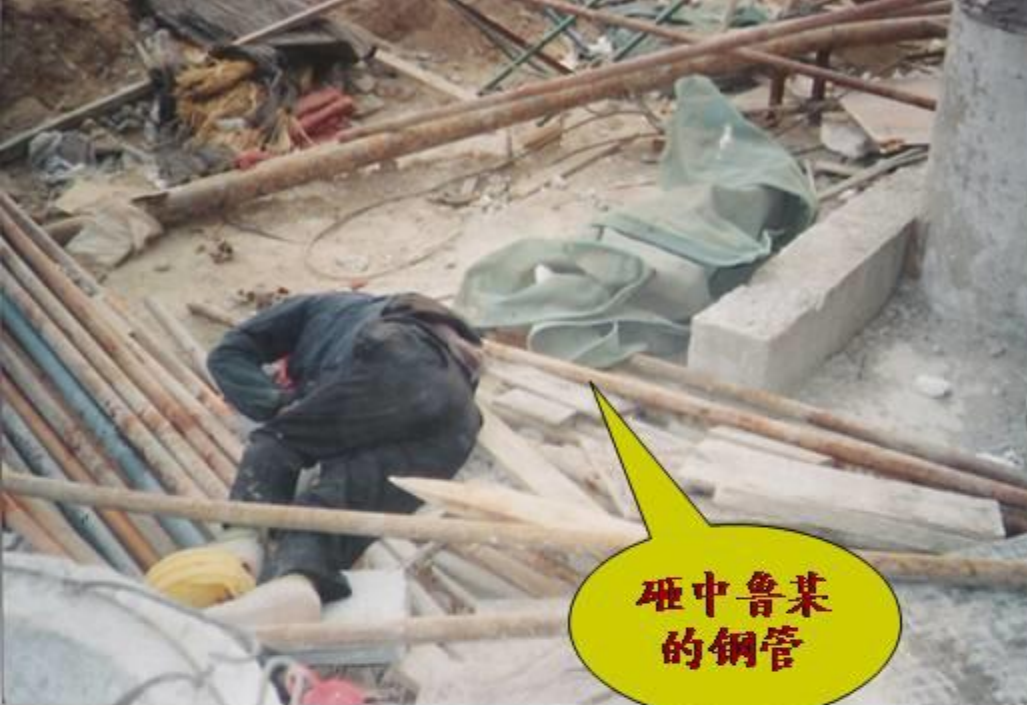
施工人员鲁某与其他几位工人在楼外侧化粪池顶部捡卡子时被从16层掉下的一根3米长(48MM)的立管砸中头部，安全帽被砸碎，鲁某当场死亡。

此类事故每年都有数起发生，下面我们再看几起，希望能引起大家的注意，将洞口临边材料清理干净，严禁往楼下扔材料等。

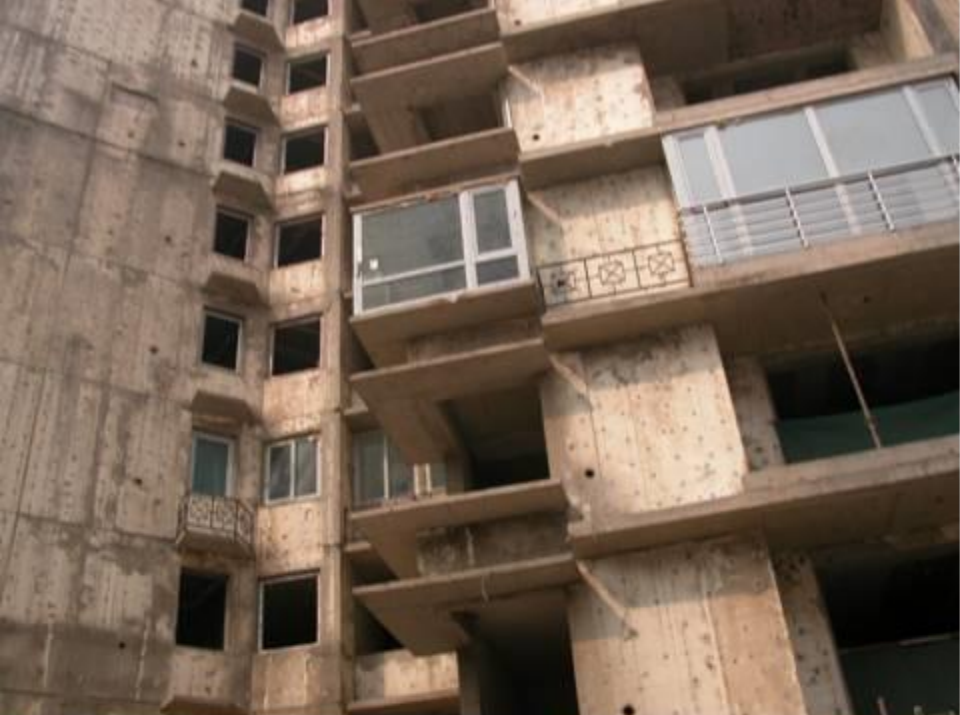
**施工人員王某（未帶安全帽）飯後上  
廁所的路上，被從樓上落下的3米長的  
的木方（10cm\*10cm）砸中，腦部受  
傷，經搶救無效死亡。**

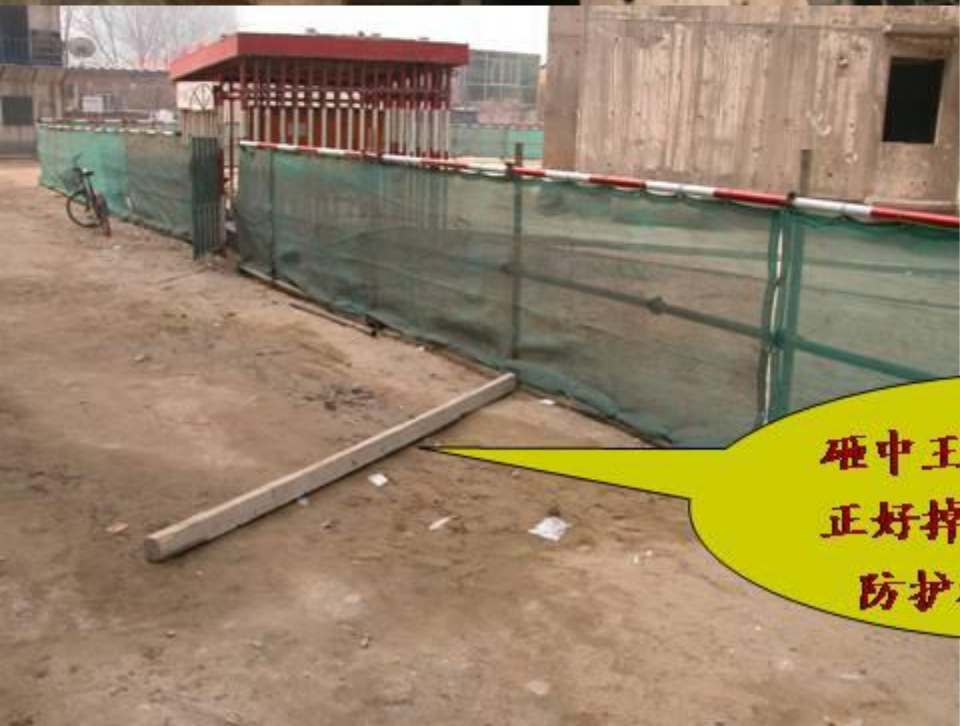
**砸中王某的木方，木方  
正好掉在防護欄杆外，  
防護欄距離樓6米遠**

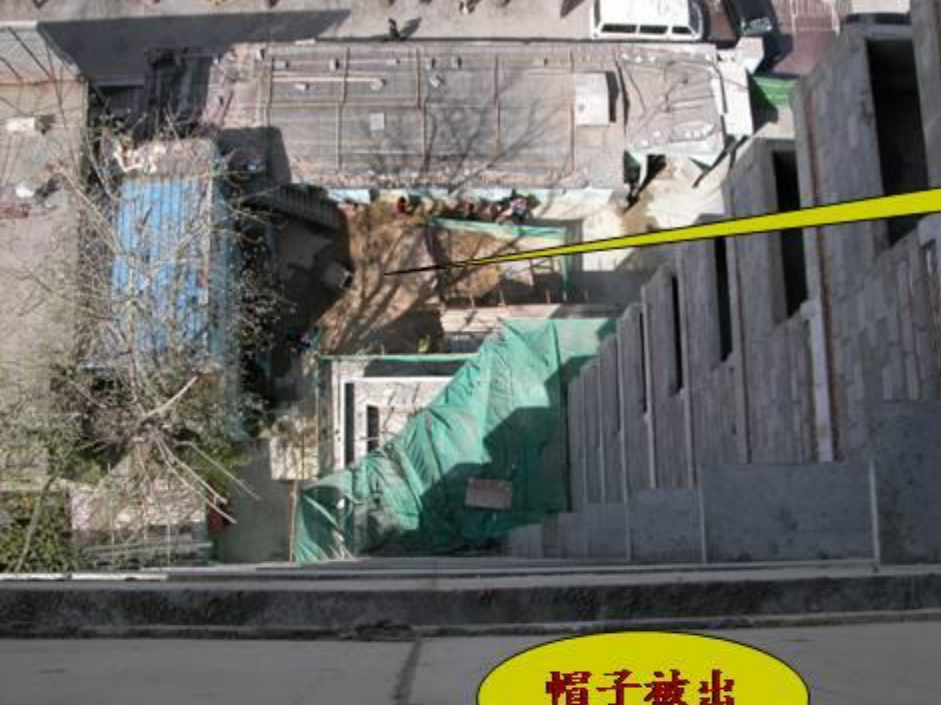
王某筛沙子处

施工人員王某等三人在工地西北角食堂門前的施工現場篩沙子時，現場上方落下一根長1.5米（ $\phi 48 \times 3.5\text{mm}$ ）的鋼管，正好砸在王朝榮頭部安全帽頂部，安全帽被砸成一道橫向凹槽，王朝榮頭部出血，送醫院搶救不治身亡。

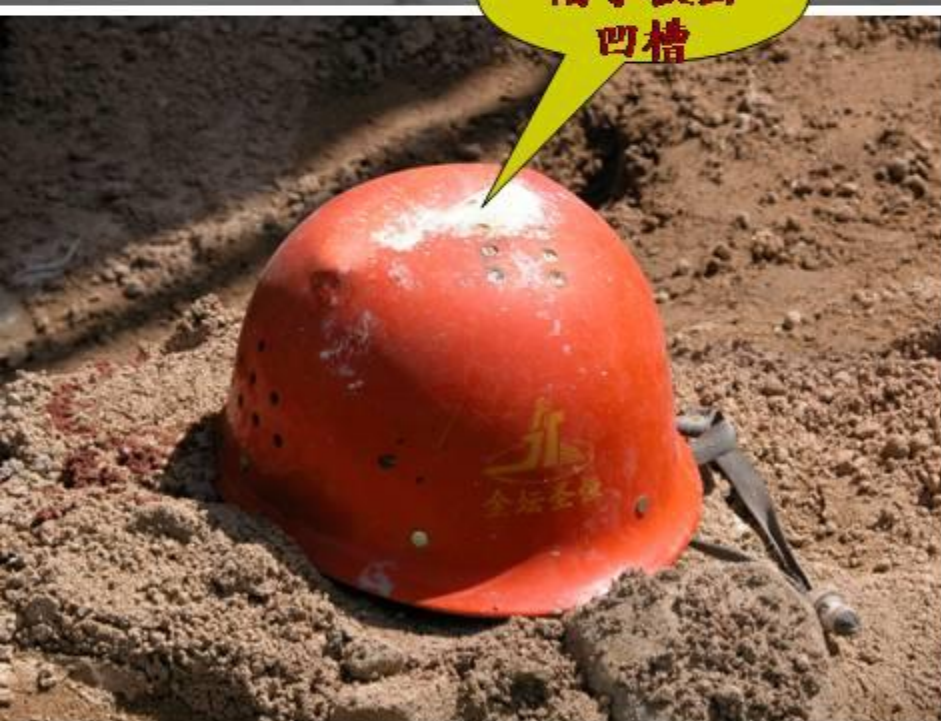
帽子被出凹槽

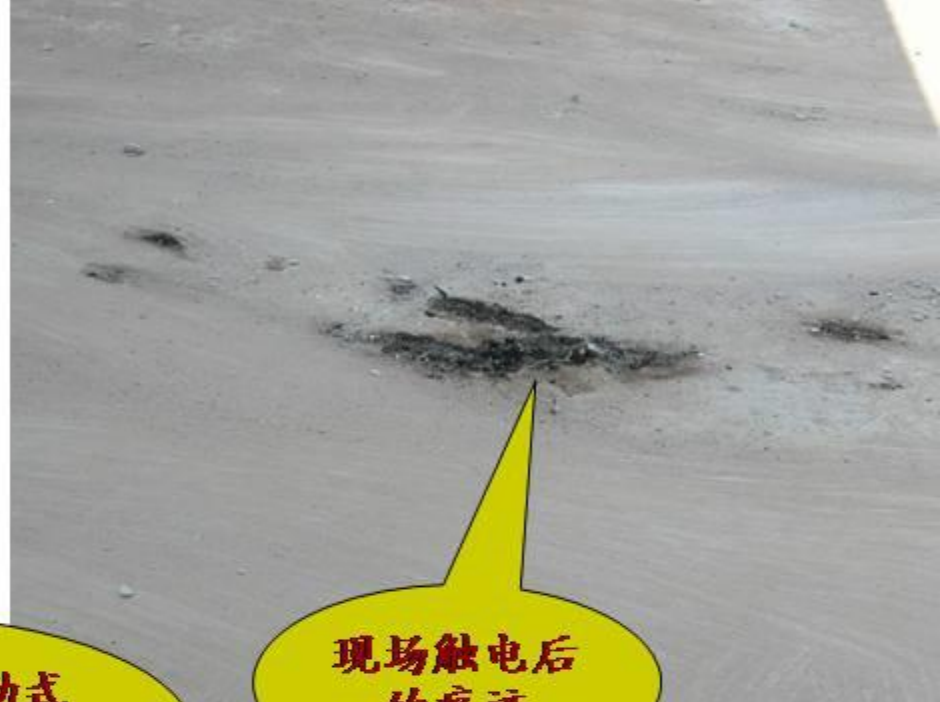
现场触电后的  
痕迹

作业人员使用移动式工具脚手架进行厂房雨蓬安装作业。厂房中门雨蓬安装完毕后，现场负责人杨某指挥并带领其他5名作业人员，将移动式工具脚手架（长宽尺寸分别为3.6米和3.7米，钢管立杆最高点距地面6.46米）从厂房中门向北门移动，在从场区内架空高压线下方穿行时，未注意穿行地点高压线高度（高压线距地面6.4m），导致脚手架钢管立杆与10KV高压线接触，造成3人触电死亡。
