# 施工事故现场图片及分析

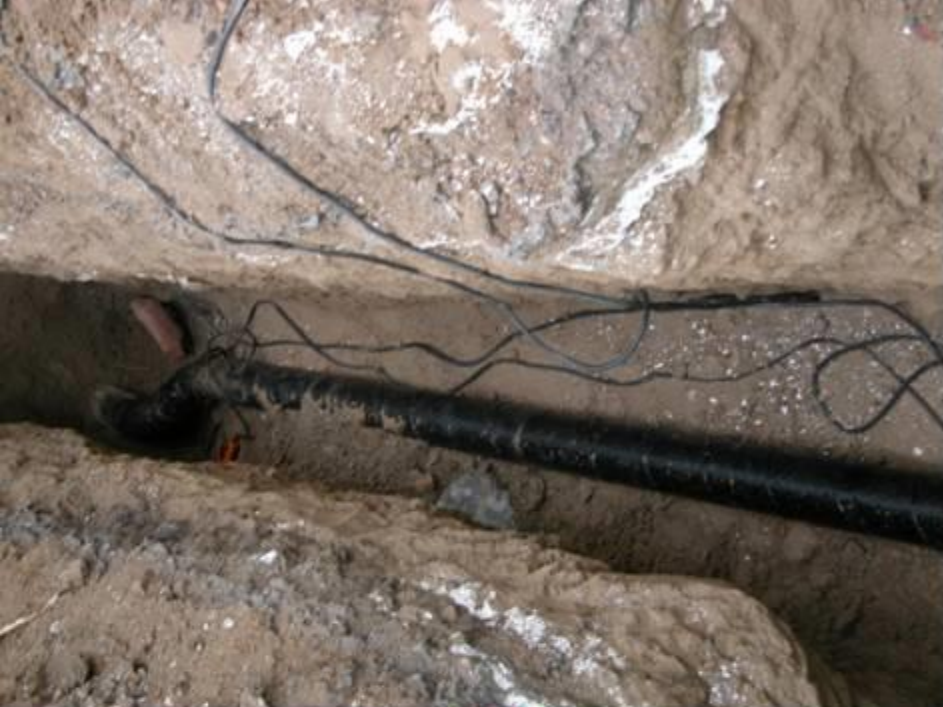
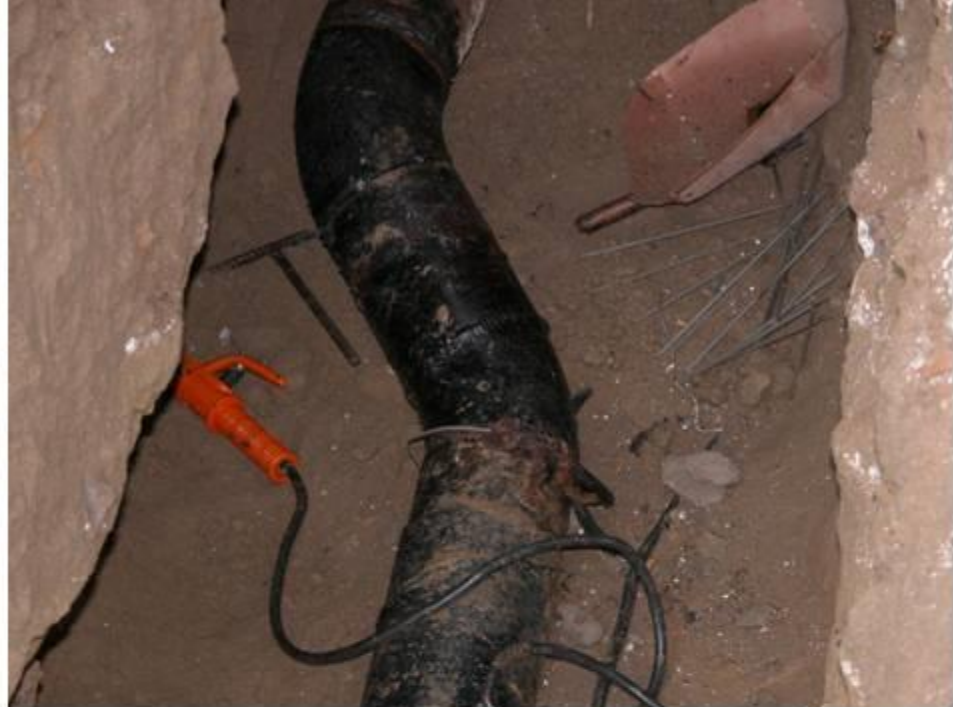
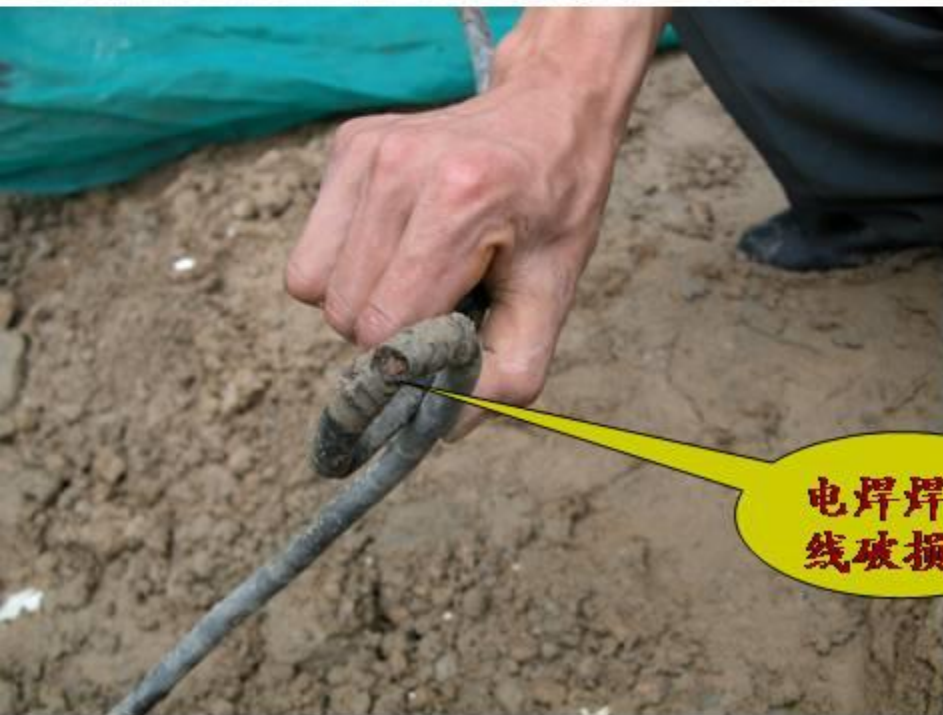
施工人員王某等2人进行消防水管湾头焊接工作时，王某操作电焊不慎触电，后经120抢救无效身亡。

电焊焊把线破损处
