# 施工事故现场图片及分析

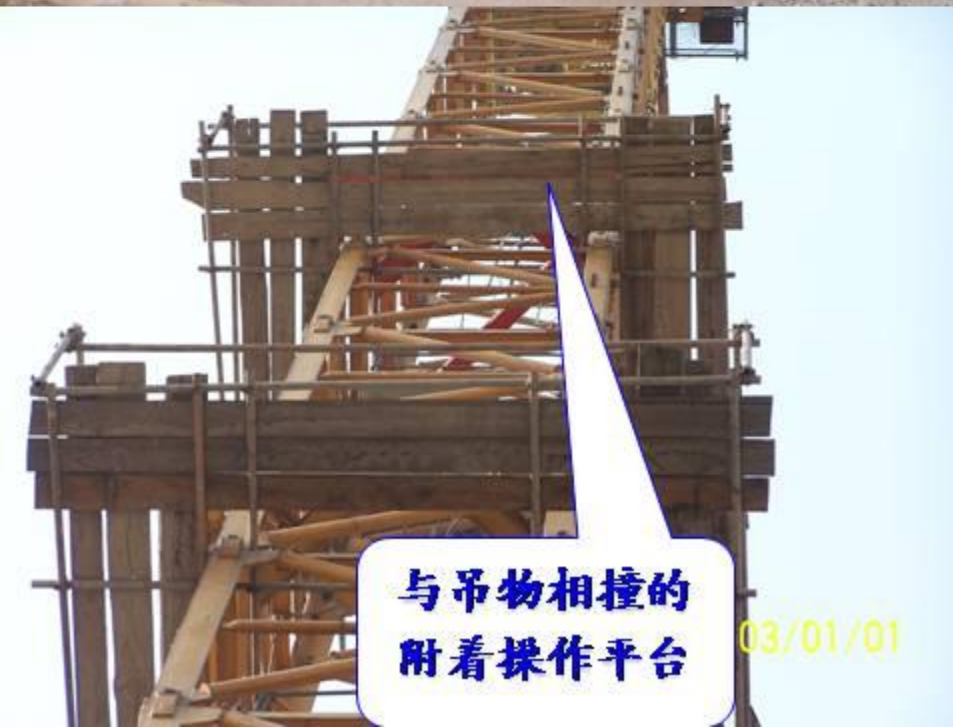
施工单位使用塔吊吊运**90厘米**长的碗扣脚手架（**违反标准未使用容器吊运**），在吊运中吊物与塔吊附着操作平台相撞，导致两根碗扣脚手架从近**30米**高度坠落，其中一根击中下面施工人员的头部将其砸死。**信号工无证上岗，指挥不当。**

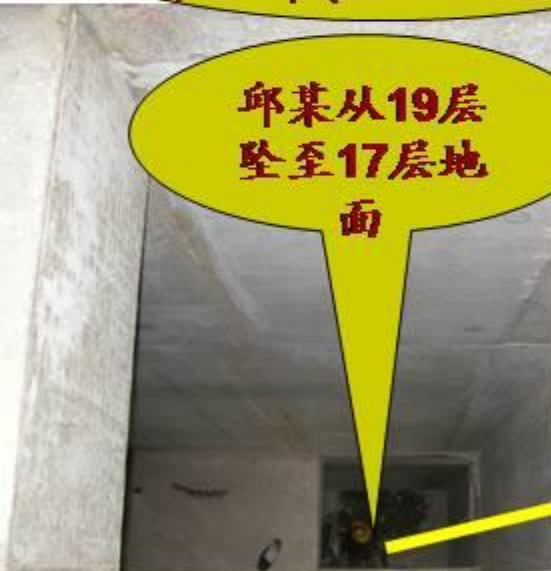
邱某从19层坠至17层地面

施工人員毛某正在施工現場東北側19層電梯機房屋面進行屋頂風機的吊運，在消聲器吊到樓頂的時候，毛某前去摘鉤，因豎井無防護，毛某不慎掉下豎井，墜至17層地面。20分鐘後醫院急救人員趕到，經現場檢查，毛某已經死亡。下面我們再看一起此類事故。

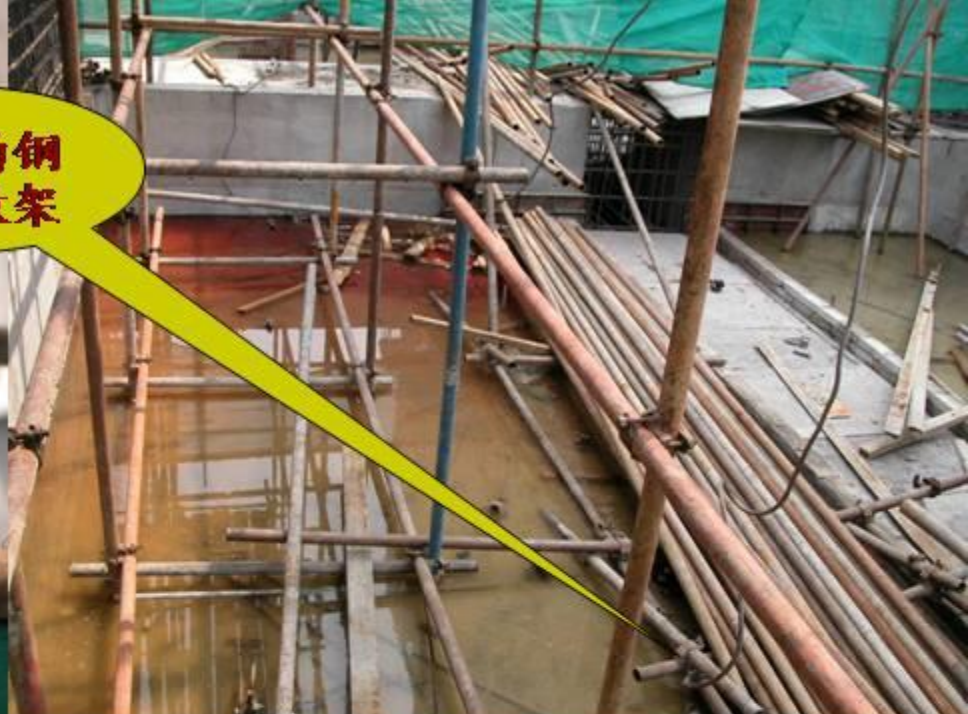
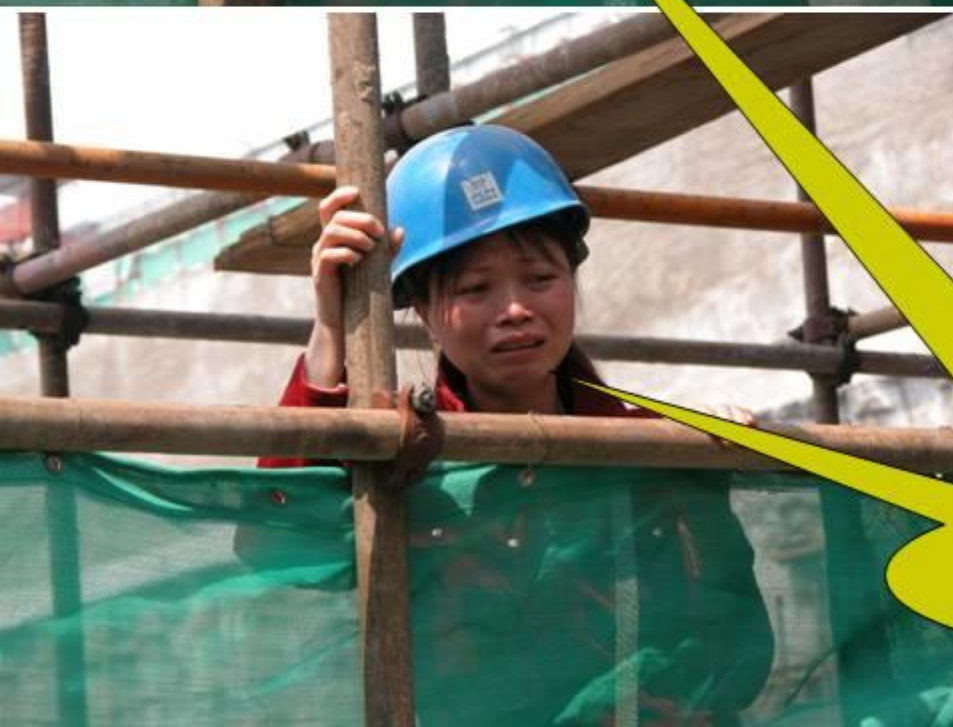
倾倒的钢管堆放架

何某在配合塔吊进行脚手管倒运作业时，头部直接钻入钢管堆放架（搭设不符合规范）底部穿钢丝绳，此时钢管堆放架倾斜倒塌，将何某头部砸在钢管下，导致当场死亡。

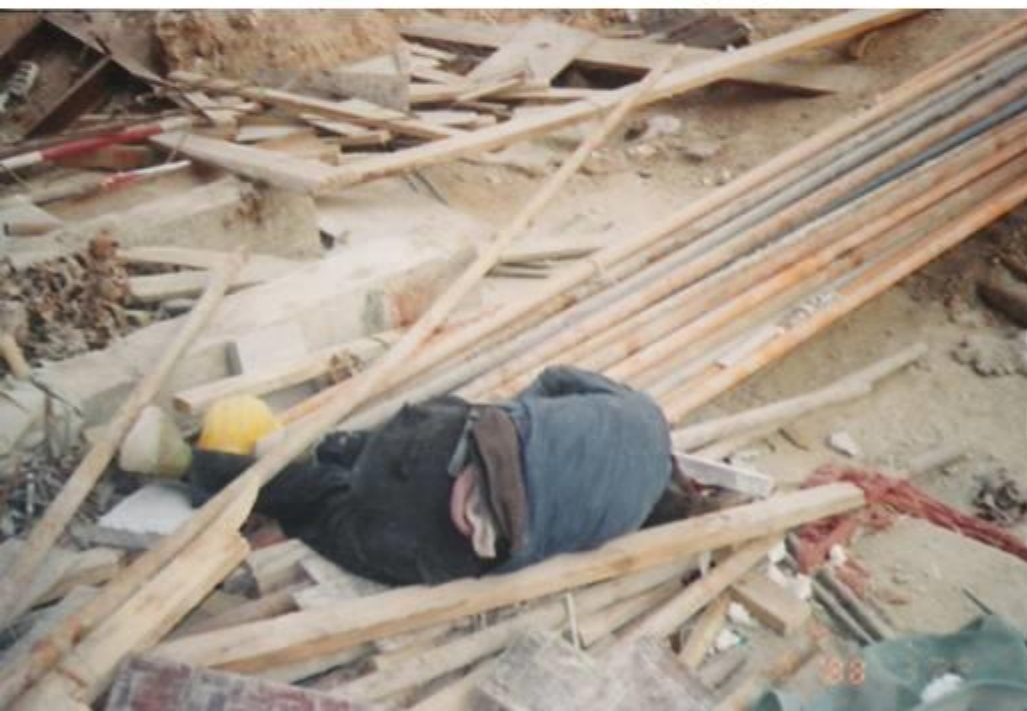
施工人员鲁某与其他几位工人在楼外侧化粪池顶部捡卡子时被从16层掉下的一根3米长(48MM)的立管砸中头部，安全帽被砸碎，鲁某当场死亡。

此类事故每年都有数起发生，下面我们再看几起，希望能引起大家的注意，将洞口临边材料清理干净，严禁往楼下扔材料等。

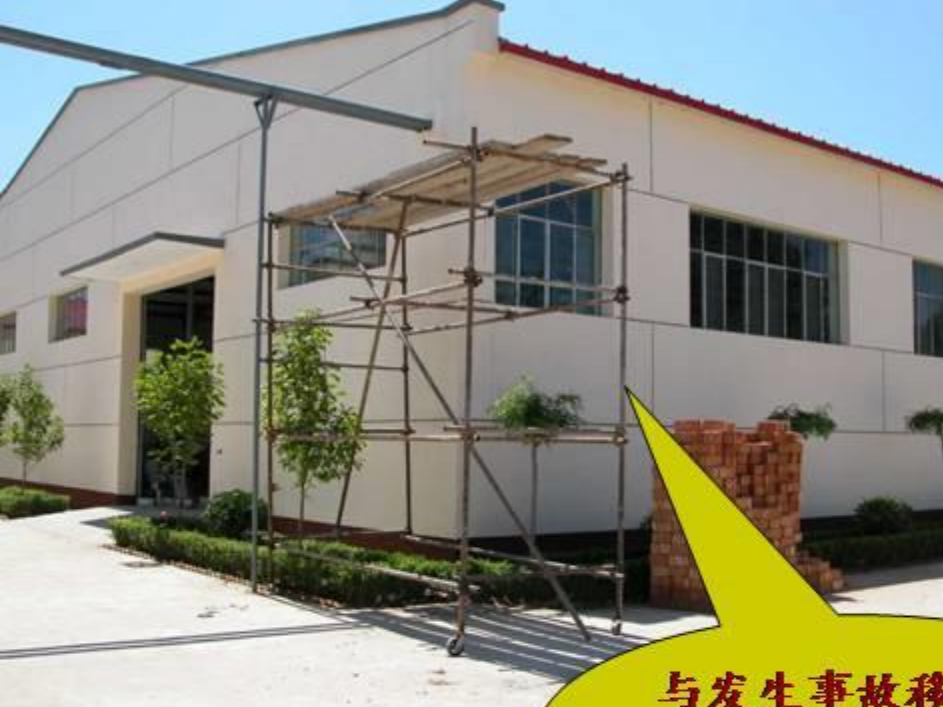
与发生事故移动式  
工具脚手架相似的  
脚手架
